Commune : **GRAND-SANTI**Rivière : **Le Maroni****Maison la plus au nord du village****1** Repère(s) sur le site**GÉNÉRAL****Unité de gestion :** Guyane**Code :** GUY\_gin09\_S\_31**Date de mise à jour :** 10/10/2017**Auteur :** DEAL Guyane

**Juin 2008**Nature de l'inondation : **Débordement de cours d'eau**Altitude calculée de l'eau : **non déterminé**Nature du repère : **Témoignage oral****GÉNÉRAL****Code :** GUY\_gin09\_R\_31\_1**Date de mise à jour :****Auteur :** DEAL Guyane

**SOURCE DE REPÉRAGE : ETUDE DES CRUES DU MARONI DE MAI-JUIN 2008 ET AVRIL-MAI 2006 [GINGER ENVIRONNEMENT ET INFRASTRUCTURES POUR LA DDE DE GUYANE - MAI 2009] - 09/01/2009**

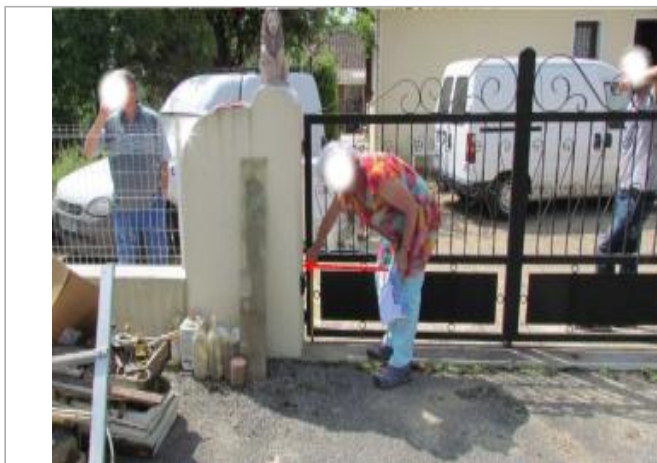
Vue globale du bâtiment

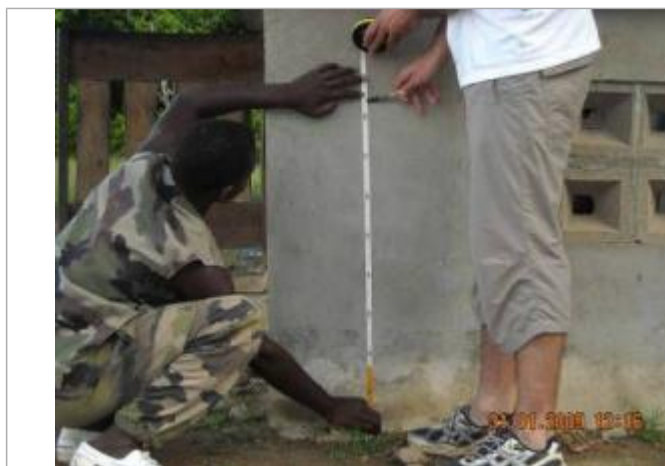
**Type de repérage :** Campagne de terrain post-inondation**Organisme :** GINGER Environnement**NIVELLEMENT INITIAL - 31/01/2009****Méthode :** Non renseigné**Organisme :** GINGER Environnement**Commentaires sur le nivellement :** Mesure manuelle avec un mètre. La référence n'a pas été nivelée**Référence nivelée :** Autre type de référence**Système altimétrique :** Niv. Général de la Guyane 1977**Différence entre le niveau d'eau et la référence (en m) :** 0.830 m

Vue du support et de la mesure du niveau des PHE
