Commune : INDEFINI

Rivière : Le Maroni

Maison parpaings et bois blanc

Unité de gestion : Guyane**Code :** GUY_gin09_S_34**Auteur :** DEAL Guyane**Date de mise à jour :** 10/10/2017

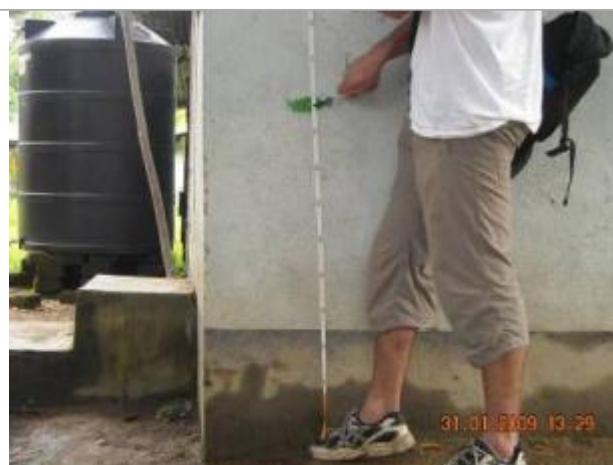
Code : GUY_gin09_R_34_1**Date de mise à jour :****Auteur :** DEAL Guyane

Vue du support et de la mesure du niveau des PHE

Maximum de l'inondation : Oui**Visibilité :** Non**État du repère :** Non renseigné**Pérennité :** Aucune**Repère calculé :** Non renseigné**PHEC :** Non renseigné**SOURCE DE REPÉRAGE :** ETUDE DES CRUES DU MARONI DE MAI-JUIN 2008 ET AVRIL-MAI 2006 [GINGER ENVIRONNEMENT ET INFRASTRUCTURES POUR LA DDE DE GUYANE - MAI 2009] - 09/01/2009**Type de repérage :** Campagne de terrain post-inondation**Organisme :** GINGER Environnement

Méthode : Non renseigné**Organisme :** GINGER Environnement**Commentaires sur le nivelllement :** Mesure manuelle avec un mètre. La référence n'a pas été nivellée**Référence nivellée :** Autre type de référence**Système altimétrique :** Niv. Général de la Guyane 1977**Déférence entre le niveau d'eau et la référence (en m) :** 0.970 m

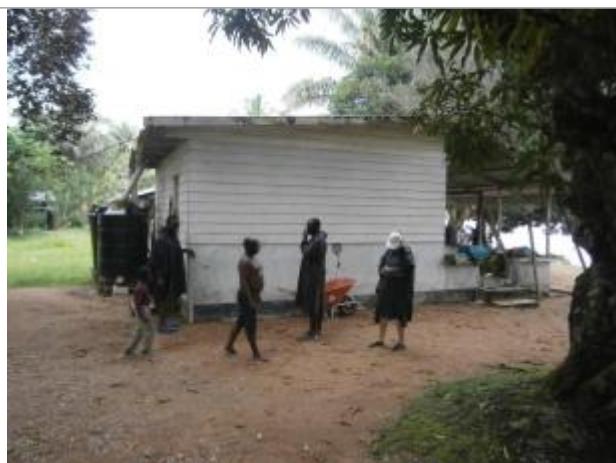
Code : GUY DEAL R_34_2

Vue du support de la mesure

État du repère : Disparu

Commentaires sur le nivelllement : mesure manuelle avec un mètre. La référence n'a pas été nivellée.

Description référence du repère : sable

Différence entre le niveau d'eau et la référence (en m) : 0.330 m
