Commune : **GRAND-SANTI**Rivière : **La Lawa****Structure bois****1** Repère(s) sur le site**GÉNÉRAL****Unité de gestion :** Guyane**Code :** GUY\_gin09\_S\_38**Date de mise à jour :** 10/10/2017**Auteur :** DEAL Guyane

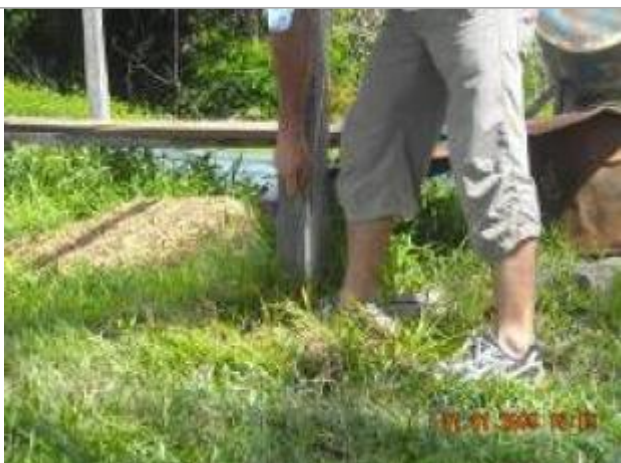
**Juin 2008**Altitude calculée de l'eau : **non déterminé**Nature de l'inondation : **Débordement de cours d'eau**Nature du repère : **Témoignage oral****Commentaires :** 2006 est légèrement plus basse. Souvenir d'une crue plus importante il y a au moins 25 ans**GÉNÉRAL****Code :** GUY\_gin09\_R\_38\_1**Date de mise à jour :****Auteur :** DEAL Guyane

**MARQUE****Maximum de l'inondation :** Oui**Visibilité :** Non**État du repère :** Non renseigné**Pérennité :** Aucune**Repère calculé :** Non renseigné**PHEC :** Non renseigné**SOURCE DE REPÉRAGE :** ETUDE DES CRUES DU MARONI DE MAI-JUIN 2008 ET AVRIL-MAI 2006 [GINGER ENVIRONNEMENT ET INFRASTRUCTURES POUR LA DDE DE GUYANE - MAI 2009] - 09/01/2009**Type de repérage :** Campagne de terrain post-inondation**Organisme :** GINGER Environnement**NIVELLEMENT INITIAL - 31/01/2009****Méthode :** Non renseigné**Organisme :** GINGER Environnement**Commentaires sur le nivellement :** Mesure manuelle avec un mètre. La référence n'a pas été nivelée**Référence nivelée :** Autre type de référence**Système altimétrique :** Niv. Général de la Guyane 1977**Différence entre le niveau d'eau et la référence (en m) :** 0.300 m

Vue du support et de la mesure du niveau des PHE
