Commune: GRAND-SANTI

# Maison bleue parpaings et bois

Unité de gestion : Guyane Code : GUY\_gin09\_S\_43 Auteur : DEAL Guyane

Code: GUY\_gin09\_R\_43\_1

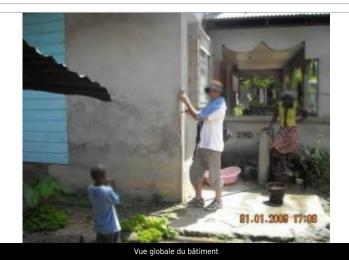
Commentaires : maison maçonnée - toit en tôle bleue

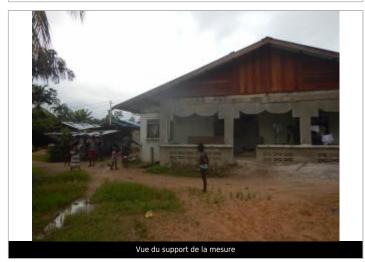
Commentaires sur le nivellement : mesure manuelle avec un

mètre. La référence n'a pas été nivelée. **Référence nivelée :** Autre type de référence **Description référence du repère :** graviers

Différence entre le niveau d'eau et la référence (en m) : 0.360 m
