Commune : GRAND-SANTI

Rivière : La Lawa

## Maison bleue parpaings et bois

**Unité de gestion :** Guyane**Code :** GUY\_gin09\_S\_43**Auteur :** DEAL Guyane**Date de mise à jour :** 10/10/2017

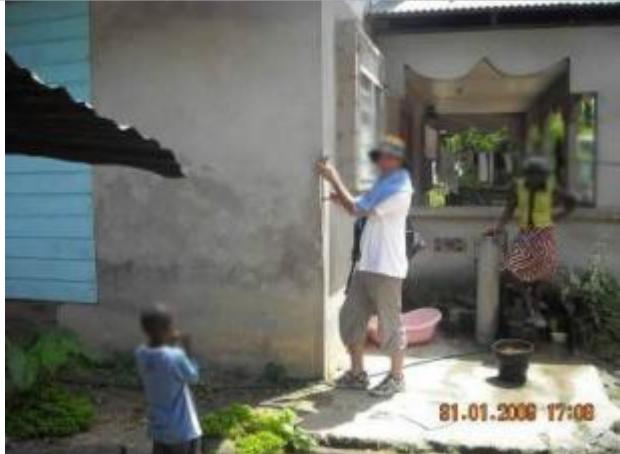
Vue globale du bâtiment

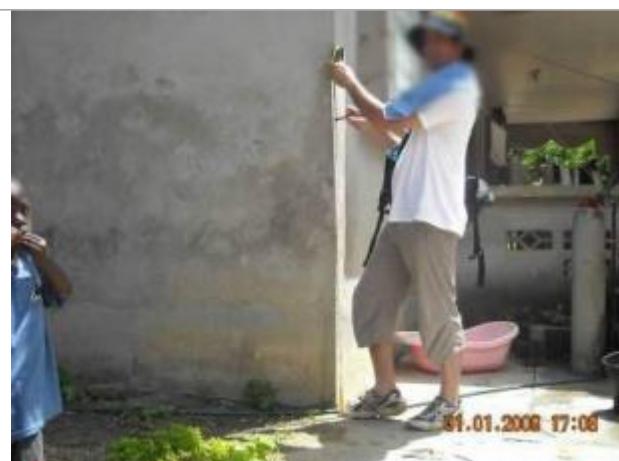
**Juin 2008**Nature de l'inondation : **Débordement de cours d'eau**Altitude calculée de l'eau : **non déterminé**Nature du repère : **Témoignage oral****Commentaires :** Crue identique à 2008 observée il y a 30 ans

Vue du support et de la mesure du niveau des PHE

**Méthode :** Non renseigné**Organisme :** GINGER Environnement**Commentaires sur le niveling :** Mesure manuelle avec un mètre. La référence n'a pas été nivellée**Référence nivellée :** Autre type de référence**Système altimétrique :** Niv. Général de la Guyane 1977**Déférence entre le niveau d'eau et la référence (en m) :** 1.400 m

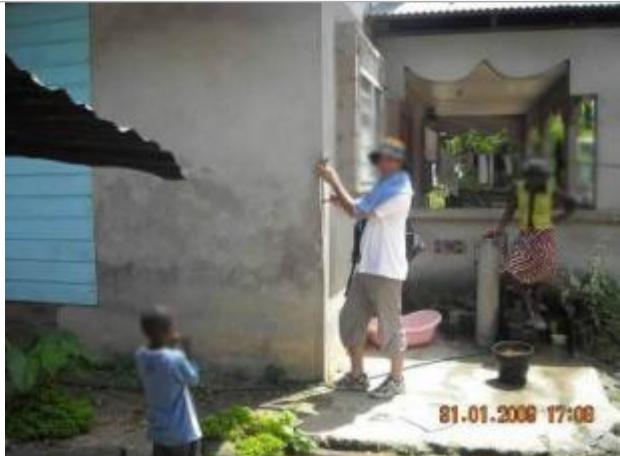
Vue globale du bâtiment

Nature de l'inondation : **Débordement de cours d'eau****Commentaires :** maison maçonnée - toit en tôle bleueAltitude calculée de l'eau : **non déterminé**Nature du repère : **Témoignage oral**

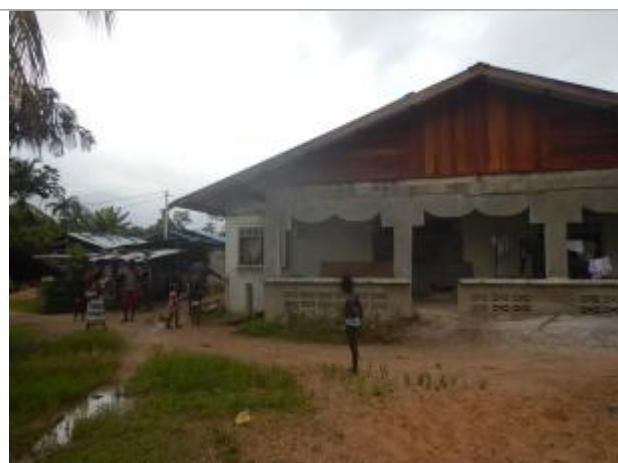
Vue du support de la mesure

**Maximum de l'inondation :** Oui**Visibilité :** Non**État du repère :** Disparu**Pérennité :** Aucune**Repère calculé :** Non renseigné**PHEC :** Non renseigné

**Méthode :** Autre**Organisme :** DEAL Guyane**Commentaires sur le nivelllement :** mesure manuelle avec un mètre. La référence n'a pas été nivellée.**Référence nivellée :** Autre type de référence**Description référence du repère :** graviers**Système altimétrique :** Niv. Général de la Guyane 1977**Différence entre le niveau d'eau et la référence (en m) :** 0.360 m
