Commune : **INDEFINI**Rivière : **La Lawa**

## Maison sur pilotis en béton

Code : GUY\_gin09\_S\_45

**SOURCE DE REPÉRAGE : ETUDE DES CRUES DU MARONI DE MAI-JUIN 2008 ET AVRIL-MAI 2006 [GINGER ENVIRONNEMENT ET INFRASTRUCTURES POUR LA DDE DE GUYANE - MAI 2009] - 09/01/2009**

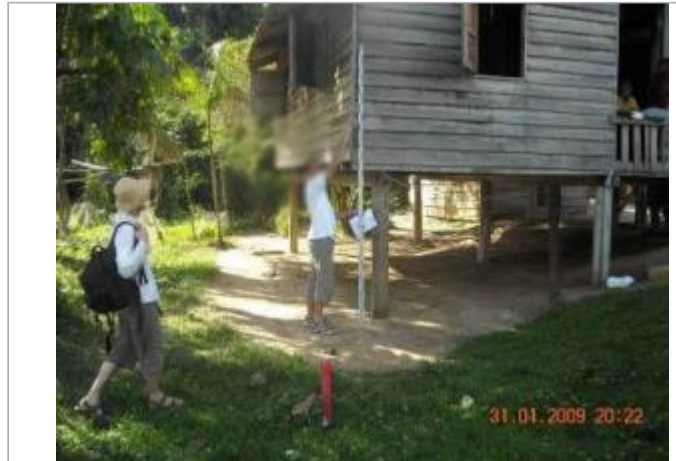
Vue globale du bâtiment

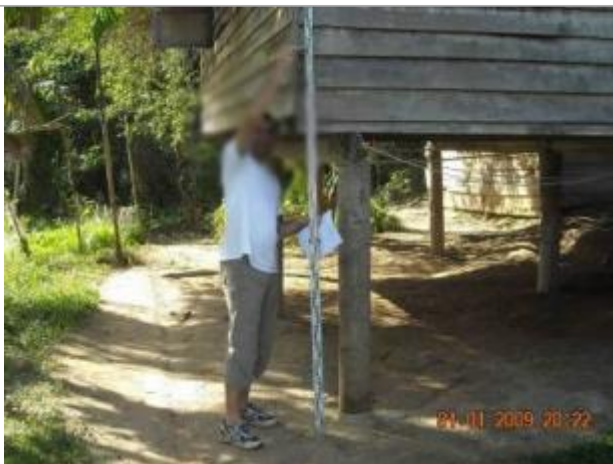
**Juin 2008**
Nature de l'inondation : **Débordement de cours d'eau**Altitude calculée de l'eau : **non déterminé**Nature du repère : **Témoignage oral**

Commentaires : Niveau maximal atteint en 2006 environ 30cm plus bas

**Commentaires sur le nivellement :** Mesure manuelle avec un mètre. La référence n'a pas été nivelée

Différence entre le niveau d'eau et la référence (en m) : 2.200 m

Vue du support et de la mesure du niveau des PHE
