Commune : **GRAND-SANTI**

Rivière : **La Lawa**

Maison béton et bois devant canal.

Code : GUY_gin09_S_46

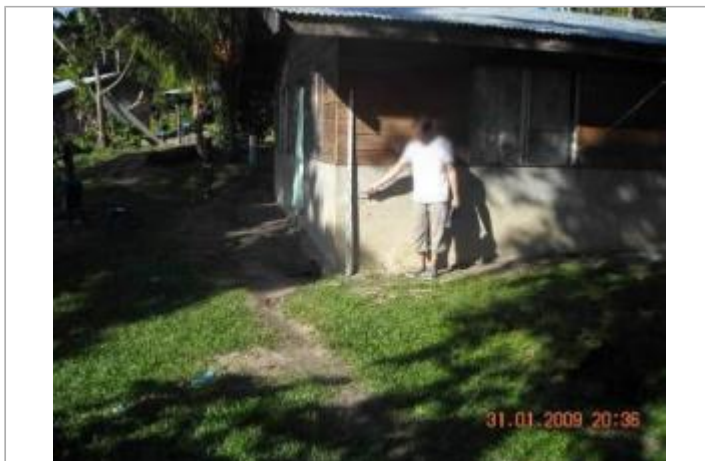
Vue globale du bâtiment

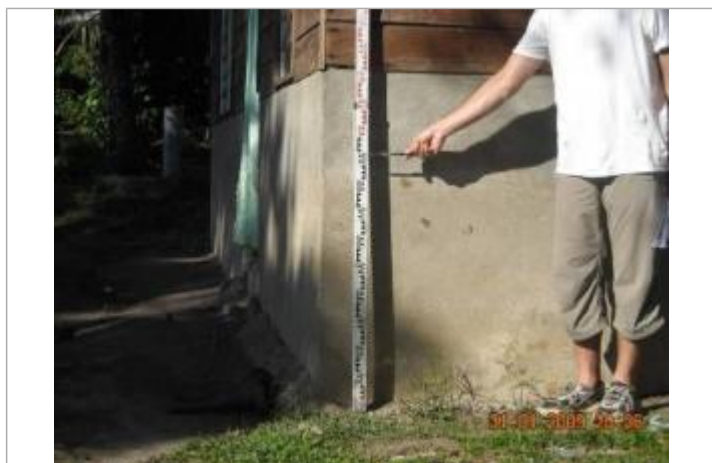
Vue du support et de la mesure du niveau des PHE

Commentaires sur le nivellement : Mesure manuelle avec un mètre. La référence n'a pas été nivelée

Différence entre le niveau d'eau et la référence (en m) : 0.940 m

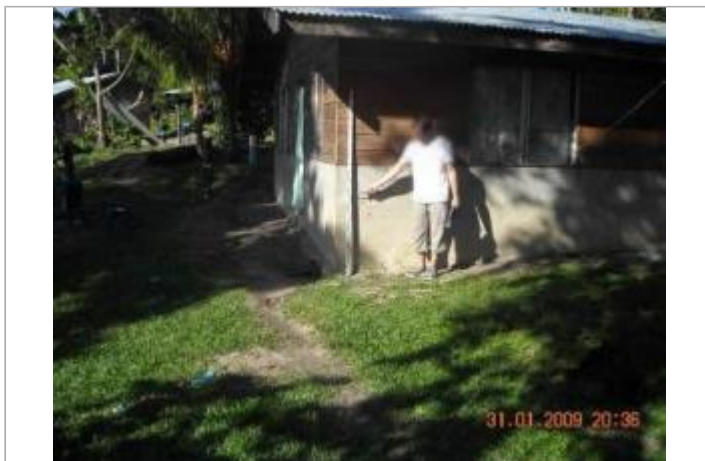
Vue globale du bâtiment

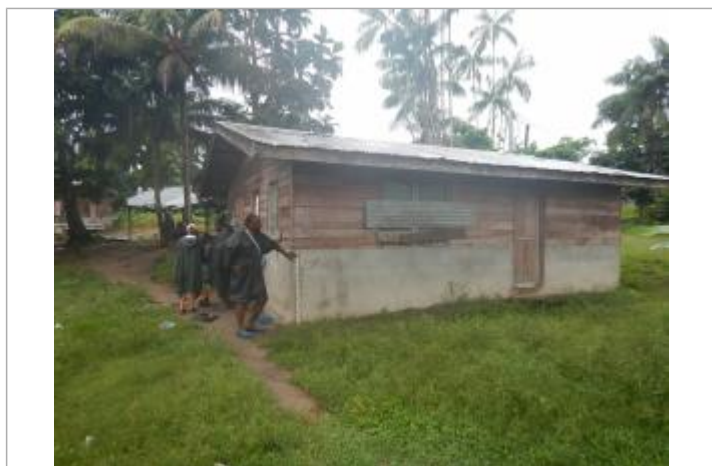
Commentaires sur le nivellement : mesure manuelle avec un mètre. La référence n'a pas été nivelée.

Description référence du repère : sol meuble

Différence entre le niveau d'eau et la référence (en m) : 0.100 m

Vue du support de la mesure
