Commune : GRAND-SANTI

Rivière : La Lawa

Maison parpaings et bois #3

Unité de gestion : Guyane**Code :** GUY_gin09_S_48**Auteur :** DEAL Guyane**Date de mise à jour :** 10/10/2017

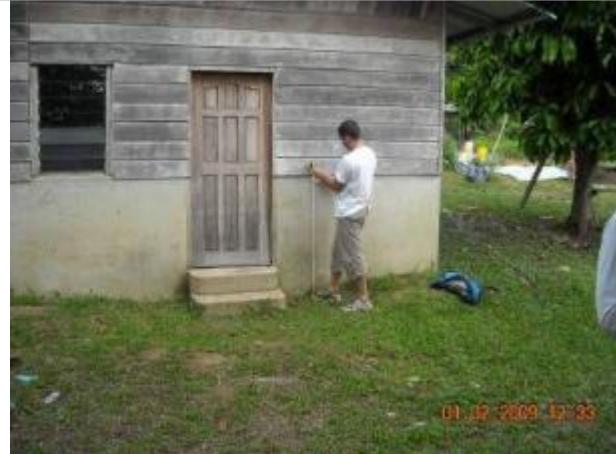
01.02.2009 12:33

Vue globale du bâtiment

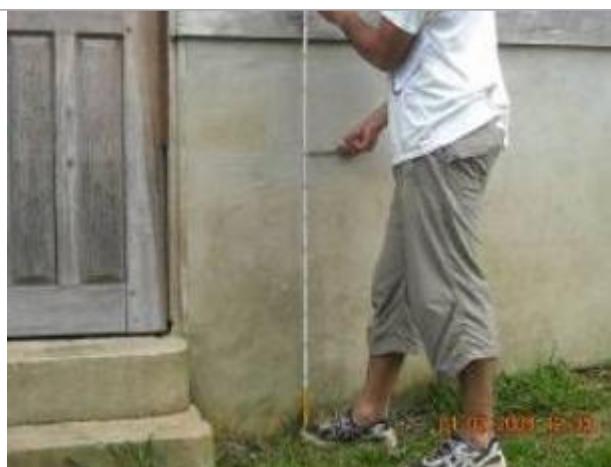
**Juin 2008**Nature de l'inondation : **Débordement de cours d'eau**Altitude calculée de l'eau : **non déterminé**Nature du repère : **Témoignage oral****Commentaires :** niveau maximal atteint en 2006 30cm plus bas

Vue du support et de la mesure du niveau des PHE

Méthode : Non renseigné**Organisme :** GINGER Environnement**Commentaires sur le nivelllement :** Mesure manuelle avec un mètre. La référence n'a pas été nivellée**Référence nivellée :** Autre type de référence**Système altimétrique :** Niv. Général de la Guyane 1977**Déférence entre le niveau d'eau et la référence (en m) :** 1.200 m
