Commune : **GRAND-SANTI**

Rivière : **La Lawa**

Maison en bois à l'arrière du village

Code : GUY_gin09_S_49

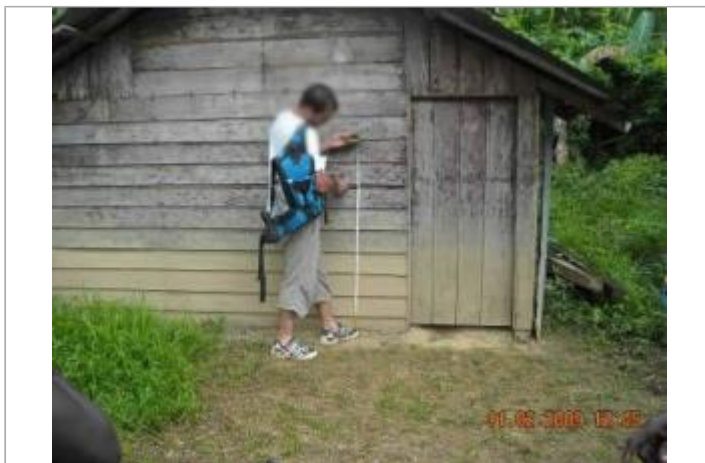
Vue globale du bâtiment

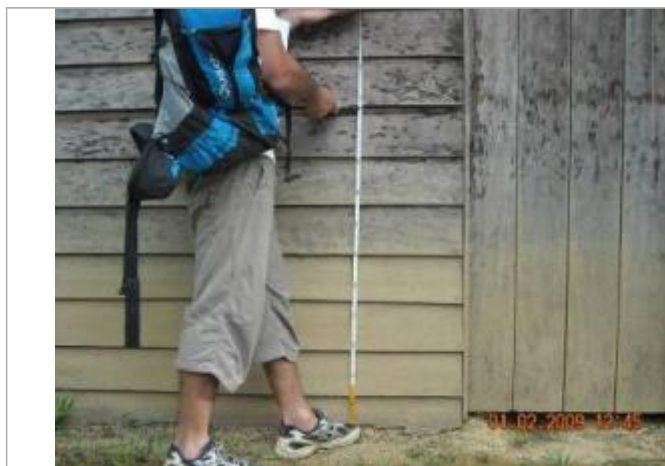
Commentaires : Vitesse moyenne. Niveau maximal atteint en 2006 inférieur de 0.30m

Commentaires sur le nivellement : Mesure manuelle avec un mètre. La référence n'a pas été nivelée

Différence entre le niveau d'eau et la référence (en m) : 1.080 m

Vue du support et de la mesure du niveau des PHE

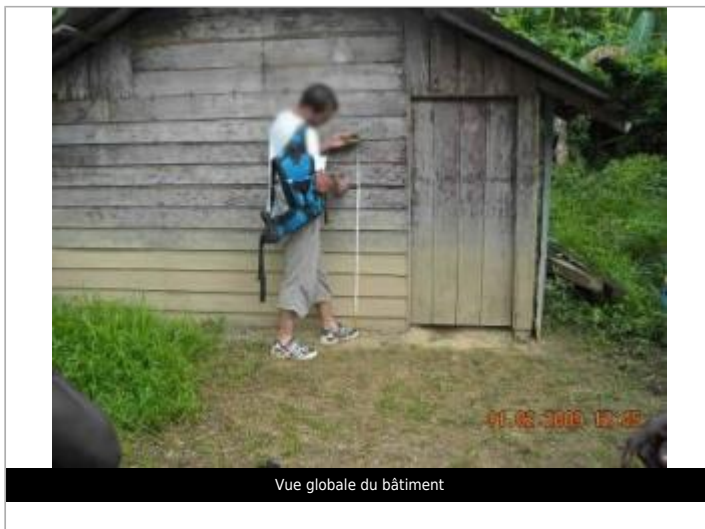
Vue globale du bâtiment

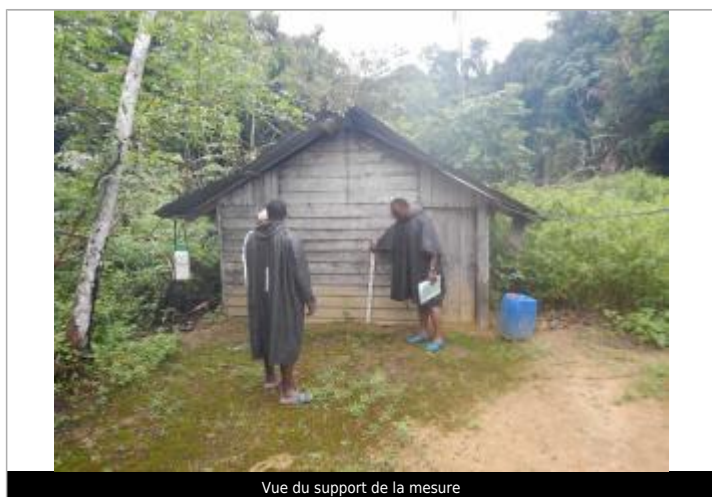
Commentaires : maison en bois à l'arrière du village - différence de couleur sur le bois

Commentaires sur le nivellement : mesure manuelle avec un mètre. La référence n'a pas été nivelée.

Description référence du repère : sol meuble terre mouillée

Différence entre le niveau d'eau et la référence (en m) : 0.550 m

Vue du support de la mesure
