Commune : **GRAND-SANTI**

Rivière : **La Lawa**

## Rampe d'escalier de maison sur pilotis

Code : GUY\_gin09\_S\_50

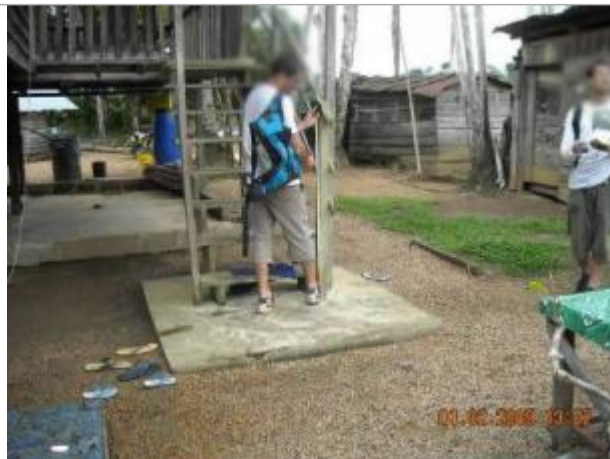
Vue globale du bâtiment

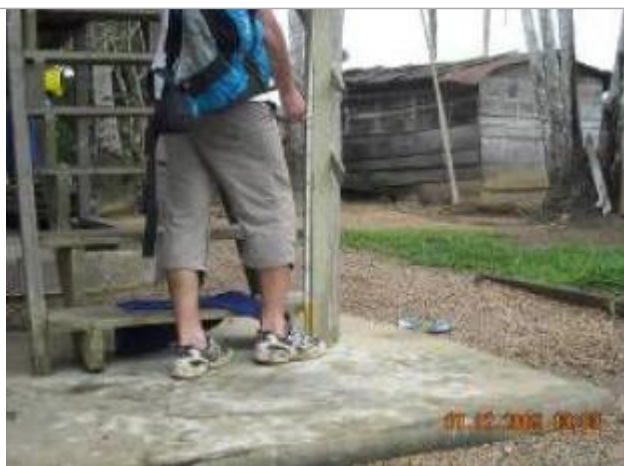
Commentaires sur le nivellement : Mesure manuelle avec un mètre. La référence n'a pas été nivelée

Différence entre le niveau d'eau et la référence (en m) : 0.980 m

Vue du support et de la mesure du niveau des PHE

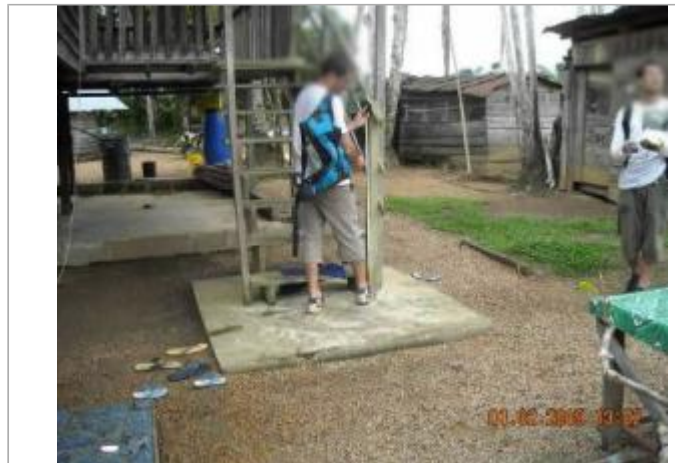
Vue globale du bâtiment

Commentaires : maison en bois sur pilotis

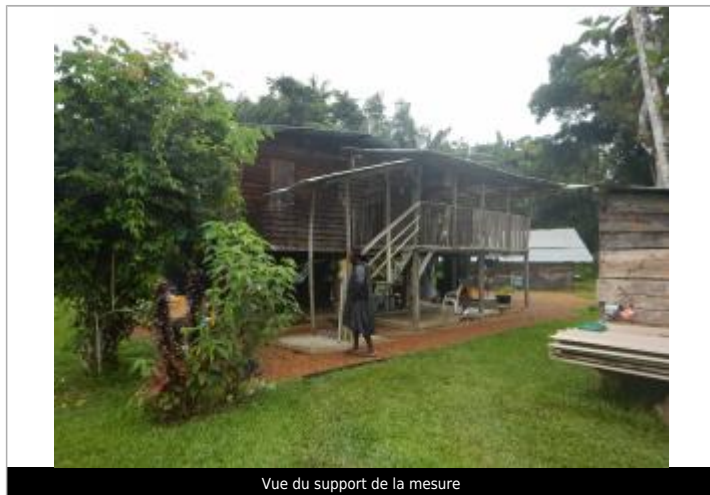
Commentaires sur le nivellement : mesure manuelle avec un mètre. La référence n'a pas été nivelée.

Description référence du repère : dalle béton devant l'escalier

Différence entre le niveau d'eau et la référence (en m) : 0.700 m

Vue du support de la mesure
