Commune : **GRAND-SANTI**

Rivière : **La Lawa**

Maison a droite du carbet

Code : GUY_gin09_S_53

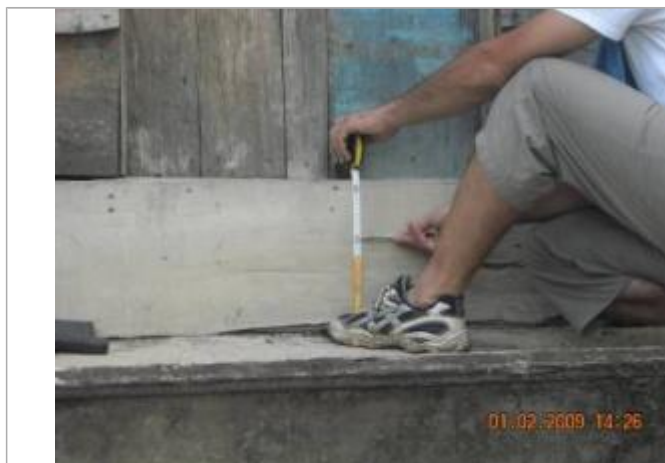
Commentaires : Niveau maximal atteint en 2006 10 cm plus bas

Commentaires sur le nivellement : Mesure manuelle avec un mètre. La référence n'a pas été nivelée

Différence entre le niveau d'eau et la référence (en m) : 0.200 m

Vue du support et de la mesure du niveau des PHE
