Commune : **PAPAICHTON**

Rivière : **La Lawa**

Maison en bis derrière le carbet cuisine

Code : GUY_gin09_S_57

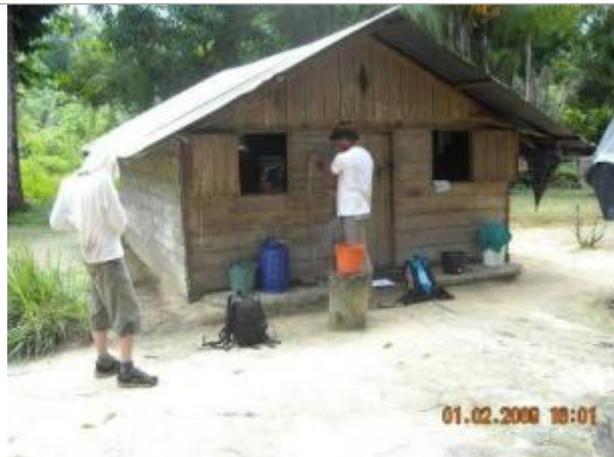
Vue globale du bâtiment

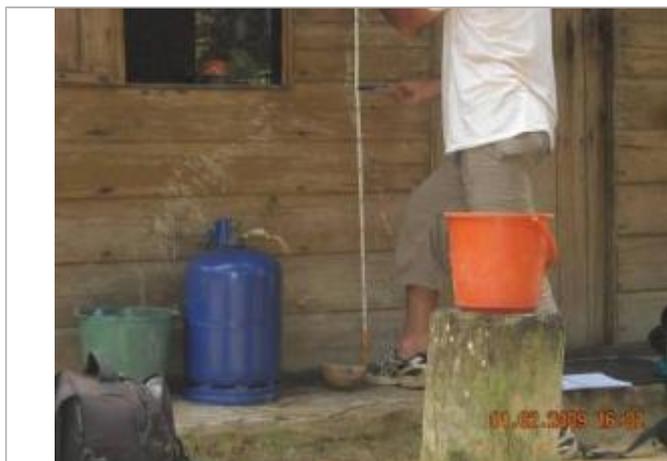
Nature du repère : **Témoignage oral**

Commentaires sur le nivellement : Mesure manuelle avec un mètre. La référence n'a pas été nivelée

Différence entre le niveau d'eau et la référence (en m) : 0.980 m

Vue du support et de la mesure du niveau des PHE
