Commune : **INDEFINI**Rivière : **La Lawa****Carbet dans le village.****1** Repère(s) sur le site**GÉNÉRAL****Unité de gestion :** Guyane**Code :** GUY\_gin09\_S\_59**Date de mise à jour :** 10/10/2017**Auteur :** DEAL Guyane

**Juin 2008**Nature de l'inondation : **Débordement de cours d'eau**Altitude calculée de l'eau : **non déterminé**Nature du repère : **Témoignage oral****Commentaires :** Très fortes vitesses. Pas de refuge apparent sur l'île**GÉNÉRAL****Code :** GUY\_gin09\_R\_59\_1**Date de mise à jour :****Auteur :** DEAL Guyane

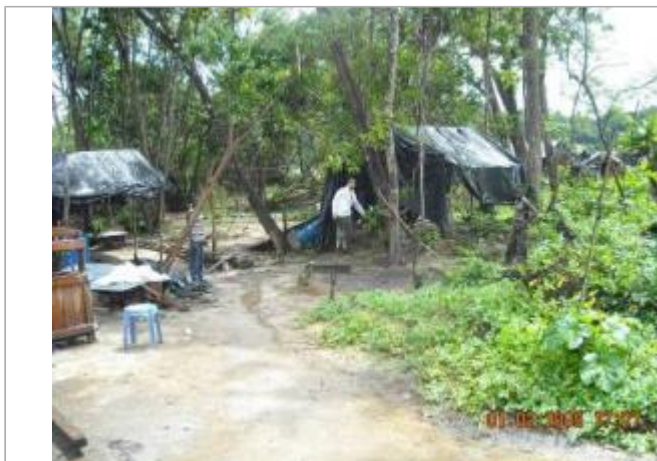
Vue globale du bâtiment

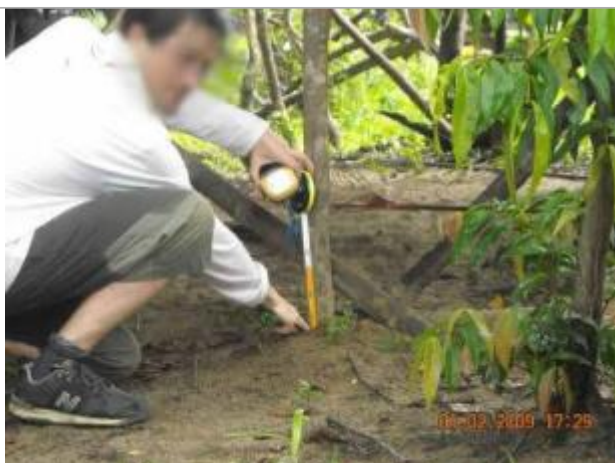
**Commentaires sur le nivellement :** Mesure manuelle avec un mètre. La référence n'a pas été nivelée

**Référence nivelée :** Autre type de référence**Système altimétrique :** Niv. Général de la Guyane 1977**Différence entre le niveau d'eau et la référence (en m) :** 0.280 m

Vue du support et de la mesure du niveau des PHE
