Commune : **PAPAICHTON**

Rivière : **La Lawa**

Code : GUY_gin09_S_60

Code : GUY_gin09_R_60_1

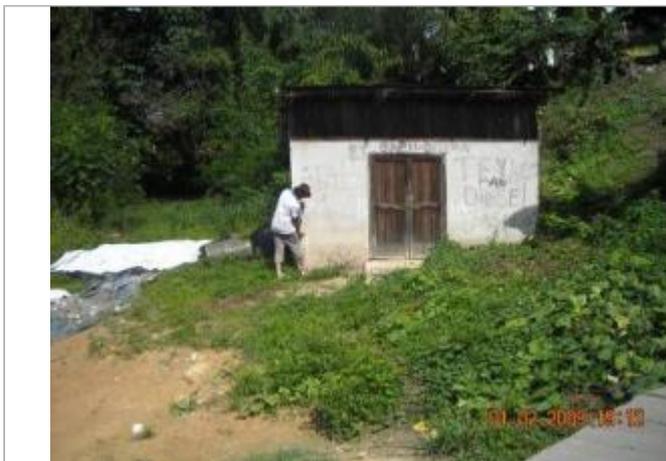
Vue globale du bâtiment

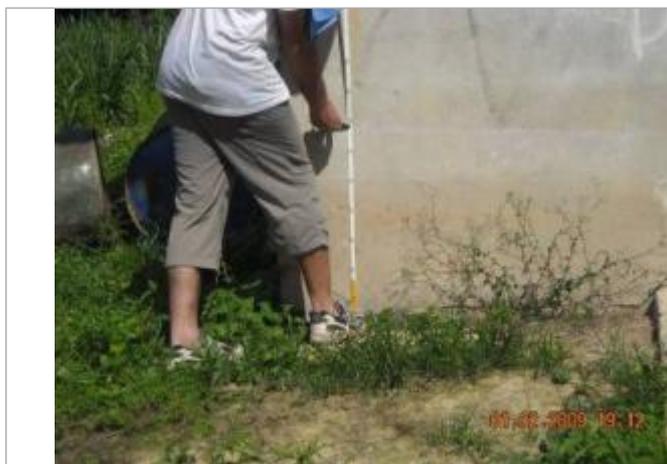
Commentaires sur le nivellement : Mesure manuelle avec un mètre. La référence n'a pas été nivelée

Différence entre le niveau d'eau et la référence (en m) : 0.690 m

Vue du support et de la mesure du niveau des PHE
