Commune : **PAPAICHTON**

Rivière : **La Lawa**

## Maison en limite de secteur habite

Code : GUY\_gin09\_S\_61

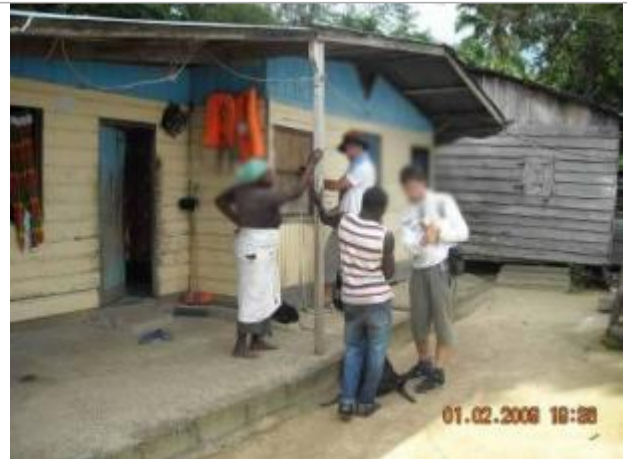
Vue globale du bâtiment

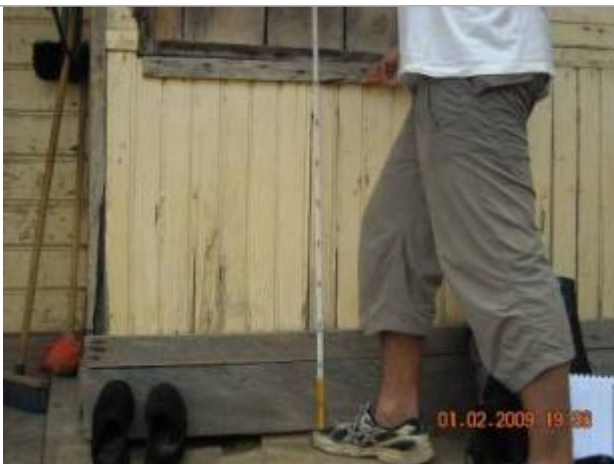
Commentaires sur le nivellement : Mesure manuelle avec un mètre. La référence n'a pas été nivelée

Différence entre le niveau d'eau et la référence (en m) : 0.900 m

Vue du support et de la mesure du niveau des PHE
