Commune : **PAPAICHTON**

Rivière : **La Lawa**

**Local en bordure du fleuve a l'ouest.**

**Code :** GUY\_gin09\_S\_62

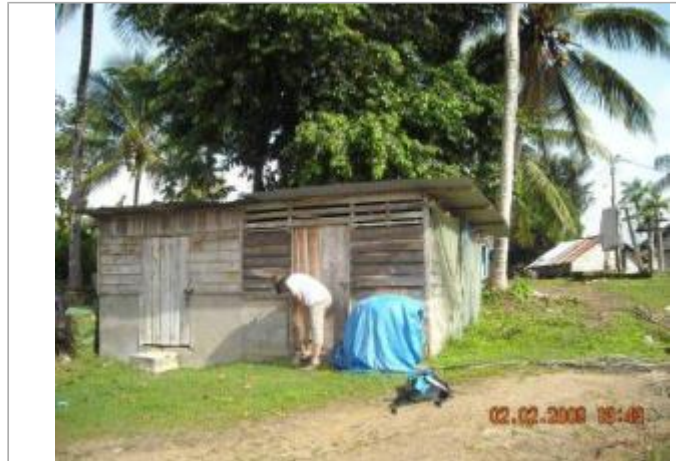
Vue globale du bâtiment

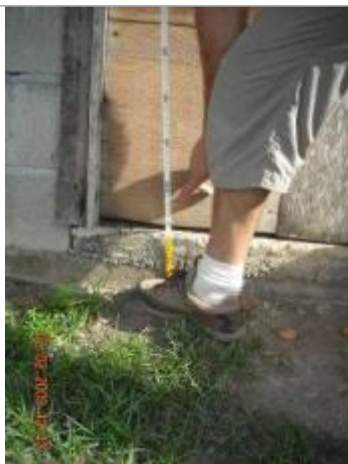
**Commentaires sur le nivellement :** Mesure manuelle avec un mètre. La référence n'a pas été nivelée

**Différence entre le niveau d'eau et la référence (en m) :** 0.250 m

Vue du support et de la mesure du niveau des PHE
