Commune : **PAPAICHTON**

Rivière : **La Lawa**

## Pilotis de maison a droite du chemin

**SOURCE DE REPÉRAGE : ETUDE DES CRUES DU MARONI DE MAI-JUIN 2008 ET AVRIL-MAI 2006 [GINGER ENVIRONNEMENT ET INFRASTRUCTURES POUR LA DDE DE GUYANE - MAI 2009] - 09/01/2009**

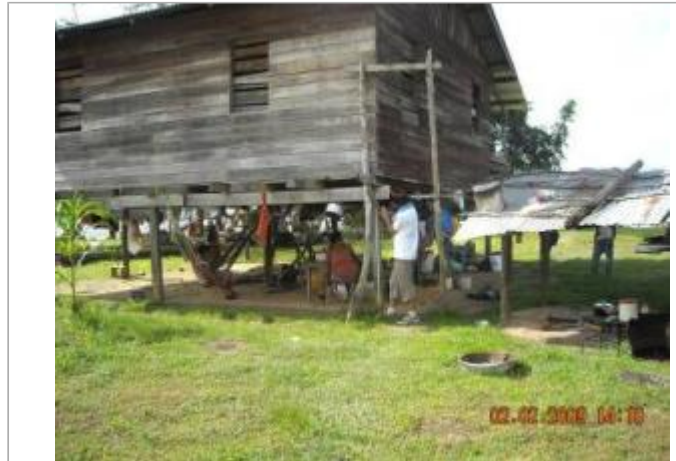
Vue globale du bâtiment
