Commune : MARIPASOULA

Rivière : La Lawa

## Maison abandonnée parpaings et bois

Code : GUY\_gin09\_S\_69

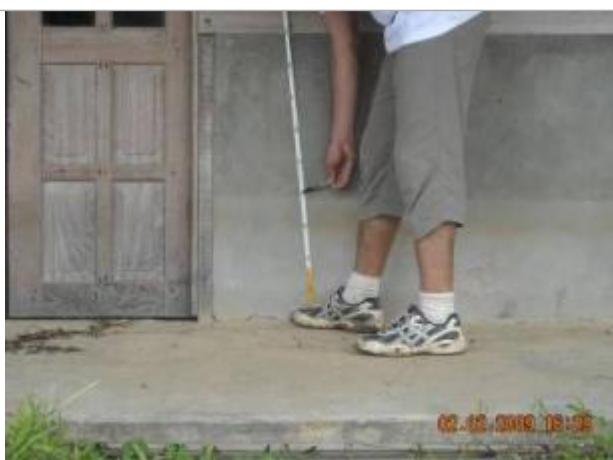
Vue du support et de la mesure du niveau des PHE

Commentaires sur le nivelllement : Mesure manuelle avec un mètre. La référence n'a pas été nivelée

Différence entre le niveau d'eau et la référence (en m) : 0.380 m
