Commune : **MARIPASOULA**

Rivière : **La Lawa**

## Pilotis de maison blanche

**Code :** GUY\_gin09\_S\_74

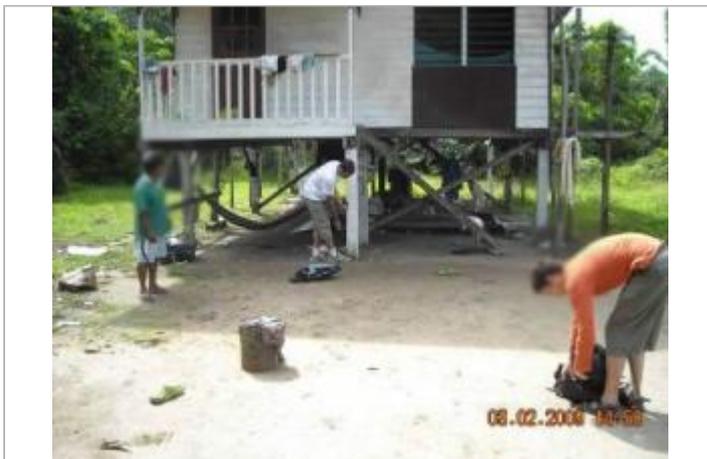
Vue globale du bâtiment

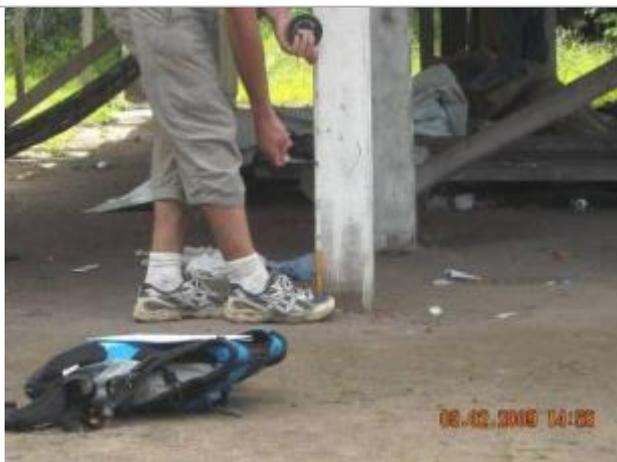
**Commentaires sur le nivellement :** Mesure manuelle avec un mètre. La référence n'a pas été nivelée

**Différence entre le niveau d'eau et la référence (en m) :** 0.410 m

Vue du support et de la mesure du niveau des PHE
