Commune : **MARIPASOULA**Rivière : **La Lawa****Pilotis de maison bois****1** Repère(s) sur le site**GÉNÉRAL**

Code : GUY\_gin09\_S\_75

**SOURCE DE REPÉRAGE : ETUDE DES CRUES DU MARONI DE MAI-JUIN 2008 ET AVRIL-MAI 2006 [GINGER ENVIRONNEMENT ET INFRASTRUCTURES POUR LA DDE DE GUYANE - MAI 2009] - 09/01/2009**

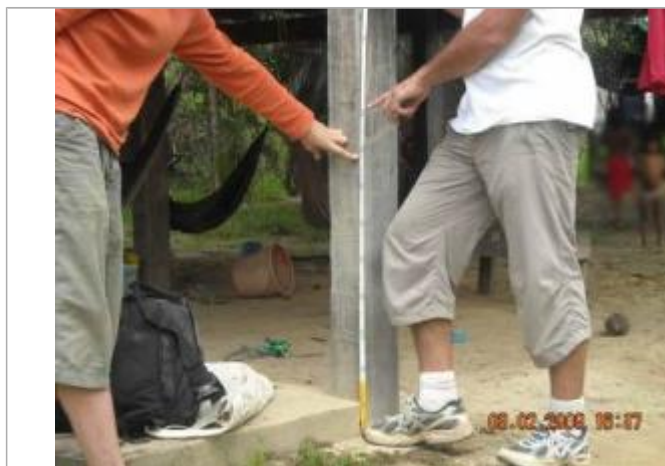
**Commentaires sur le nivellement** : Mesure manuelle avec un mètre. La référence n'a pas été nivelée

Différence entre le niveau d'eau et la référence (en m) : 0.910 m

Vue du support et de la mesure du niveau des PHE
