Commune : **MARIPASOULA**Rivière : **La Lawa****Maison bois R+1 sur dalle****1** Repère(s) sur le site**GÉNÉRAL****Unité de gestion :** Guyane**Code :** GUY\_gin09\_S\_77**Date de mise à jour :** 10/10/2017**Auteur :** DEAL Guyane

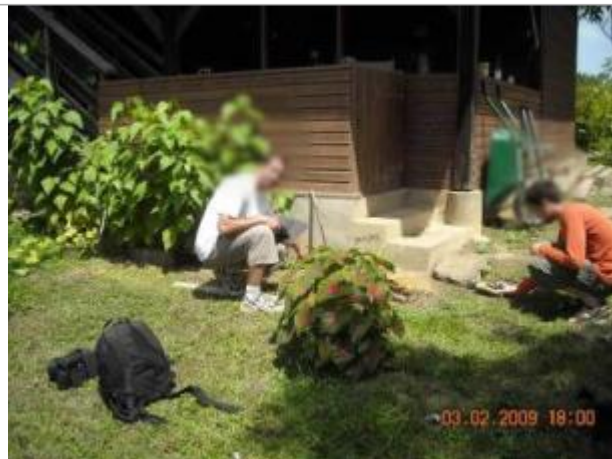
Vue globale du bâtiment

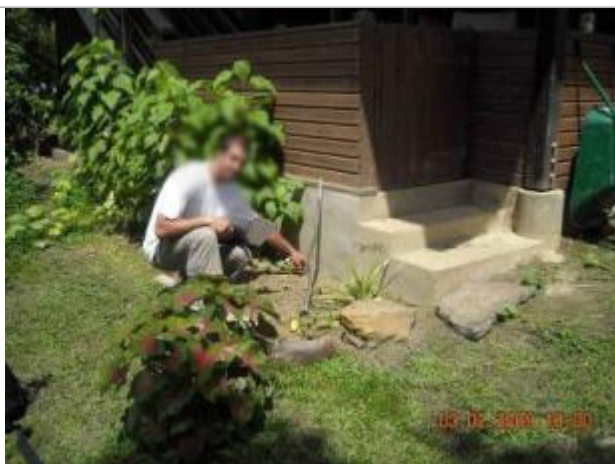
**MARQUE****Maximum de l'inondation :** Oui**Visibilité :** Non**État du repère :** Non renseigné**Pérennité :** Aucune**Repère calculé :** Non renseigné**PHEC :** Non renseigné**SOURCE DE REPÉRAGE :** ETUDE DES CRUES DU MARONI DE MAI-JUIN 2008 ET AVRIL-MAI 2006 [GINGER ENVIRONNEMENT ET INFRASTRUCTURES POUR LA DDE DE GUYANE - MAI 2009] - 09/01/2009**Type de repérage :** Campagne de terrain post-inondation**Organisme :** GINGER Environnement**NIVELLEMENT INITIAL - 03/02/2009****Méthode :** Non renseigné**Organisme :** GINGER Environnement**Commentaires sur le nivellement :** Mesure manuelle avec un mètre. La référence n'a pas été nivelée**Référence nivelée :** Autre type de référence**Système altimétrique :** Niv. Général de la Guyane 1977**Différence entre le niveau d'eau et la référence (en m) :** 0.000 m

Vue du support et de la mesure du niveau des PHE
