Commune : **APATOU**

Rivière : **Le Maroni**

Code : GUY_gin09_S_4

SOURCE DE REPÉRAGE : ETUDE DES CRUES DU MARONI DE MAI-JUIN 2008 ET AVRIL-MAI 2006 [GINGER ENVIRONNEMENT ET INFRASTRUCTURES POUR LA DDE DE GUYANE - MAI 2009] - 09/01/2009

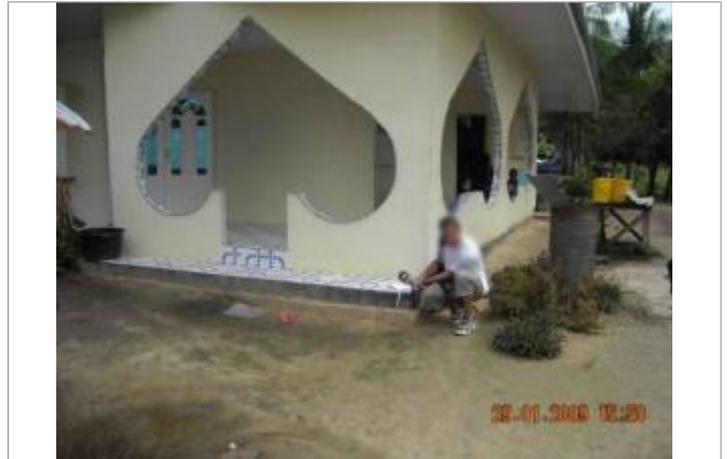
Maison en béton avec pique à l'entrée Haut de la dalle.

Vue globale du bâtiment

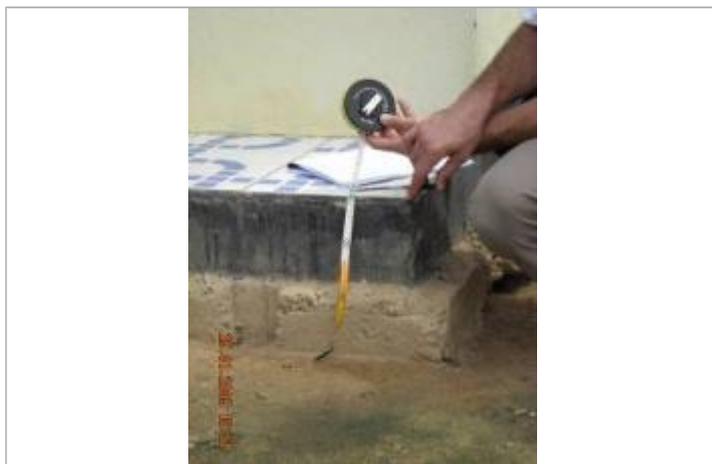
Commentaires : Montée lente. Village inonde durant une semaine. Niveau 2006 inférieur.

Commentaires sur le nivellement : Mesure manuelle avec un mètre. La référence n'a pas été nivelée

Description référence du repère : Haut de la dalle.

Différence entre le niveau d'eau et la référence (en m) : 0.300 m

Vue du support et de la mesure du niveau des PHE
