Commune : **APATOU**Rivière : **Le Maroni****Pilier Sud-Est du marche couvert****1** Repère(s) sur le site**GÉNÉRAL****Unité de gestion :** Guyane**Code :** GUY_gin09_S_11**Auteur :** DEAL Guyane**Date de mise à jour :** 10/10/2017

**Juin 2008**Nature de l'inondation : **Débordement de cours d'eau**Altitude calculée de l'eau : **non déterminé**Nature du repère : **Témoignage oral****GÉNÉRAL****Code :** GUY_gin09_R_11_1**Auteur :** DEAL Guyane**Date de mise à jour :**

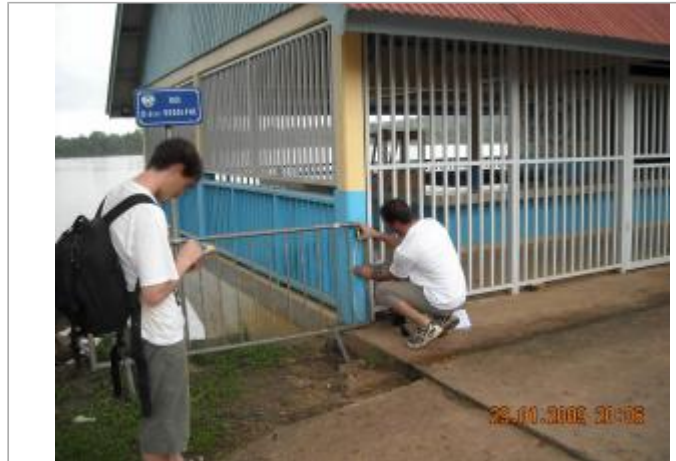
Vue globale du bâtiment

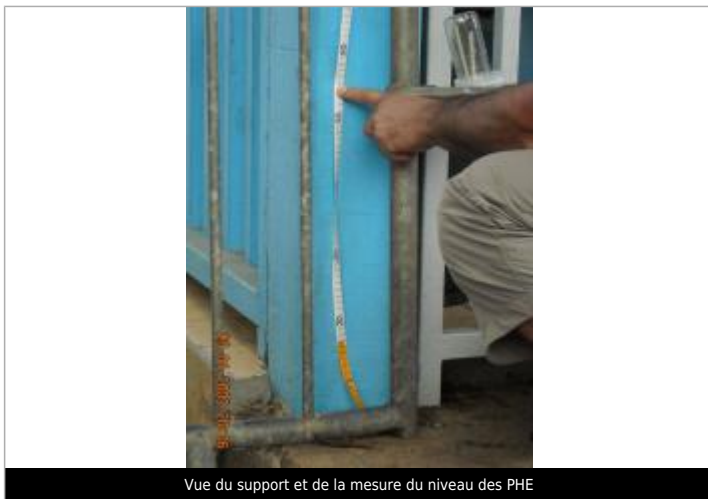
Type de repérage : Campagne de terrain post-inondation**Organisme :** GINGER Environnement**NIVELLEMENT INITIAL - 29/01/2009****Méthode :** Non renseigné**Organisme :** GINGER Environnement**Commentaires sur le nivellement :** Mesure manuelle avec un mètre. La référence n'a pas été nivelée**Référence nivelée :** Autre type de référence**Système altimétrique :** Niv. Général de la Guyane 1977**Différence entre le niveau d'eau et la référence (en m) :** 0.550 m

Vue du support et de la mesure du niveau des PHE
