## Maison bois sur dalle avec n° 64

Code : GUY\_gin09\_S\_22

**SOURCE DE REPÉRAGE : ETUDE DES CRUES DU MARONI DE MAI-JUIN 2008 ET AVRIL-MAI 2006 [GINGER ENVIRONNEMENT ET INFRASTRUCTURES POUR LA DDE DE GUYANE - MAI 2009] - 09/01/2009**

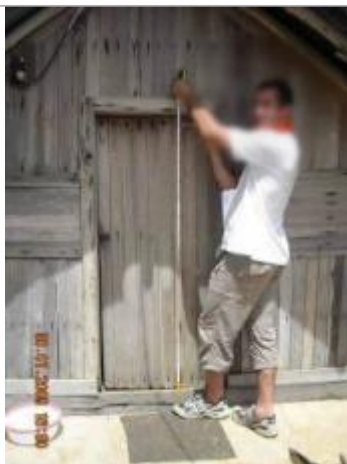
Commentaires : Village inonde 2 mois en 2008, 3 semaines et demi en 2006. Secteur a fortes vitesses.

Commentaires sur le nivellement : Mesure manuelle avec un mètre. La référence n'a pas été nivelée

Différence entre le niveau d'eau et la référence (en m) : 1.600 m

Vue du support et de la mesure du niveau des PHE
