## Maison blanche en bois

Code : GUY\_gin09\_S\_23

**SOURCE DE REPÉRAGE : ETUDE DES CRUES DU MARONI DE MAI-JUIN 2008 ET AVRIL-MAI 2006 [GINGER ENVIRONNEMENT ET INFRASTRUCTURES POUR LA DDE DE GUYANE - MAI 2009] - 09/01/2009**

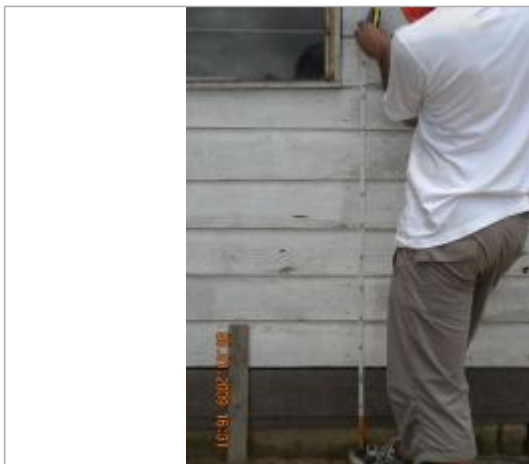
**Juin 2008**
Nature de l'inondation : **Débordement de cours d'eau**Altitude calculée de l'eau : **non déterminé**Nature du repère : **Témoignage oral**

Vue du support et de la mesure du niveau des PHE

**Commentaires sur le nivellement :** Mesure manuelle avec un mètre. La référence n'a pas été nivelée

Différence entre le niveau d'eau et la référence (en m) : 1.230 m
