Commune : **GRAND-SANTI**

Rivière : **Le Maroni**

## Maison la plus au nord du village

**SOURCE DE REPÉRAGE : ETUDE DES CRUES DU MARONI DE MAI-JUIN 2008 ET AVRIL-MAI 2006 [GINGER ENVIRONNEMENT ET INFRASTRUCTURES POUR LA DDE DE GUYANE - MAI 2009] - 09/01/2009**

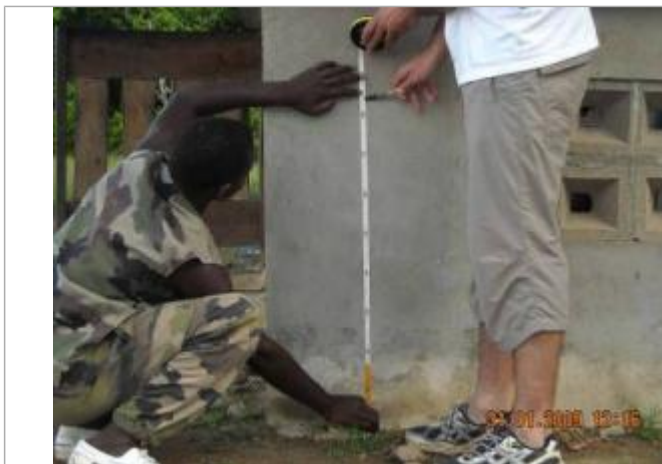
Commentaires sur le nivellement : Mesure manuelle avec un mètre. La référence n'a pas été nivelée

Différence entre le niveau d'eau et la référence (en m) : 0.830 m

Vue du support et de la mesure du niveau des PHE
