Commune : **GRAND-SANTI** | Rivière : **Le Maroni**

Maison bois

Unité de gestion : Guyane
 Code : GUY_gin09_S_35 Date de mise à jour : 10/10/2017
 Auteur : DEAL Guyane

Code : GUY_gin09_R_35_1 Date de mise à jour : 02/09/2019
 Auteur : DEAL Guyane

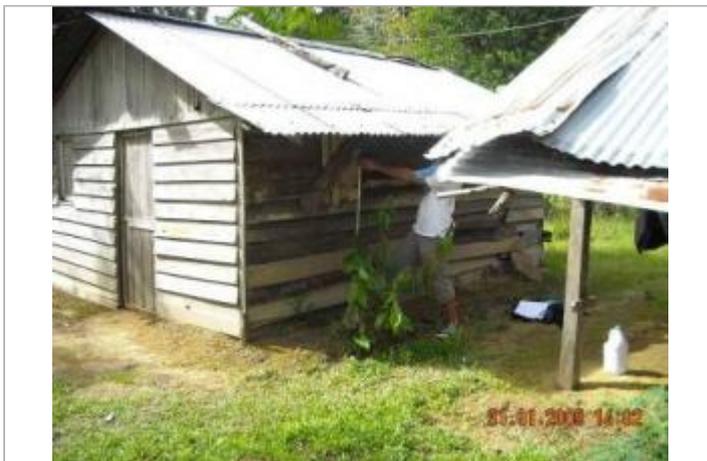
Vue globale du bâtiment

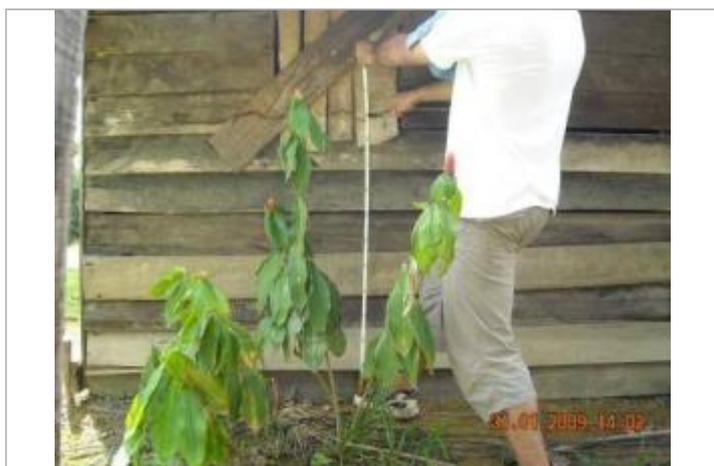
Vue du support et de la mesure du niveau des PHE

Méthode : Non renseigné
 Organisme : GINGER Environnement
 Commentaires sur le nivellement : Mesure manuelle avec un mètre. La référence n'a pas été nivelée
 Référence nivelée : Autre type de référence
 Système altimétrique : Niv. Général de la Guyane 1977
 Différence entre le niveau d'eau et la référence (en m) : 1.200 m
