Commune : **GRAND-SANTI** | Rivière : **La Lawa**

**Maison en bois**

Unité de gestion : Guyane  
 Code : GUY\_gin09\_S\_42      Date de mise à jour : 10/10/2017  
 Auteur : DEAL Guyane

**SOURCE DE REPÉRAGE : ETUDE DES CRUES DU MARONI DE MAI-JUN 2008 ET AVRIL-MAI 2006 [GINGER ENVIRONNEMENT ET INFRASTRUCTURES POUR LA DDE DE GUYANE - MAI 2009] - 09/01/2009**

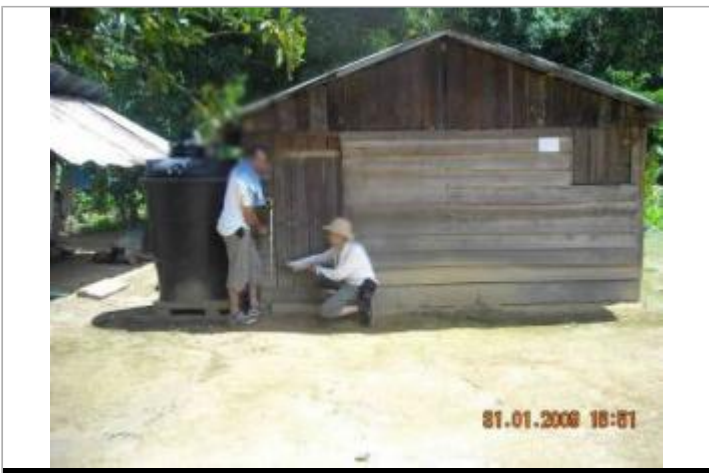
Vue globale du bâtiment

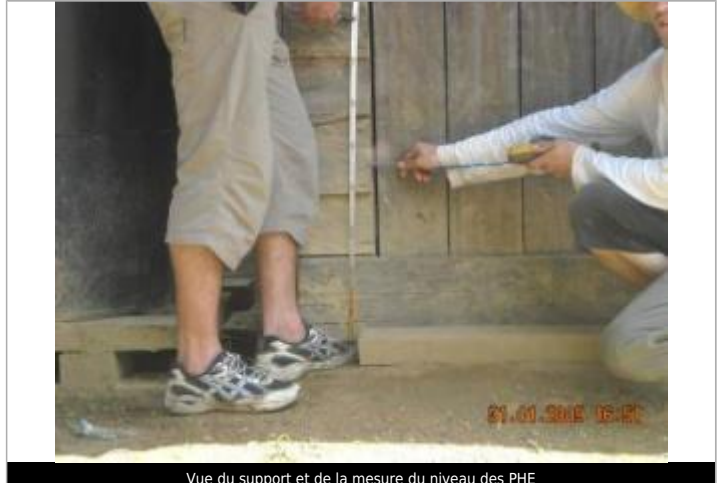
Nature de l'inondation : **Débordement de cours d'eau**      Nature du repère : **Témoignage oral**

Commentaires : 2006 inférieur de 0.35m

Maximum de l'inondation : Oui  
 Visibilité : Non      État du repère : Non renseigné  
 Pérennité : Aucune      Repère calculé : Non renseigné  
 PHEC : Non renseigné

Vue du support et de la mesure du niveau des PHE

Méthode : Non renseigné  
 Organisme : GINGER Environnement  
 Commentaires sur le nivellement : Mesure manuelle avec un mètre. La référence n'a pas été nivelée  
 Référence nivelée : Autre type de référence  
 Système altimétrique : Niv. Général de la Guyane 1977  
 Différence entre le niveau d'eau et la référence (en m) : 0.800 m
