Commune : **GRAND-SANTI**

Rivière : **La Lawa**

## Maison béton et bois devant canal.

Code : GUY\_gin09\_S\_46

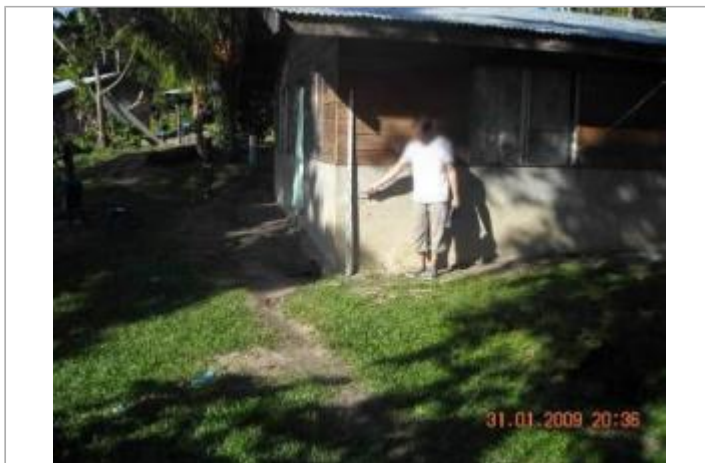
Vue globale du bâtiment

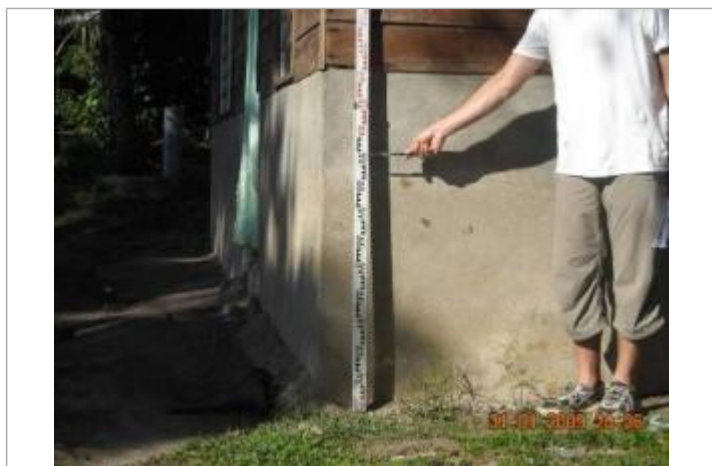
Vue du support et de la mesure du niveau des PHE

Commentaires sur le nivellement : Mesure manuelle avec un mètre. La référence n'a pas été nivelée

Différence entre le niveau d'eau et la référence (en m) : 0.940 m
