Commune : GRAND-SANTI

Rivière : La Lawa

Maison béton et bois devant canal.

Unité de gestion : Guyane
Code : GUY_gin09_S_46
Auteur : DEAL Guyane

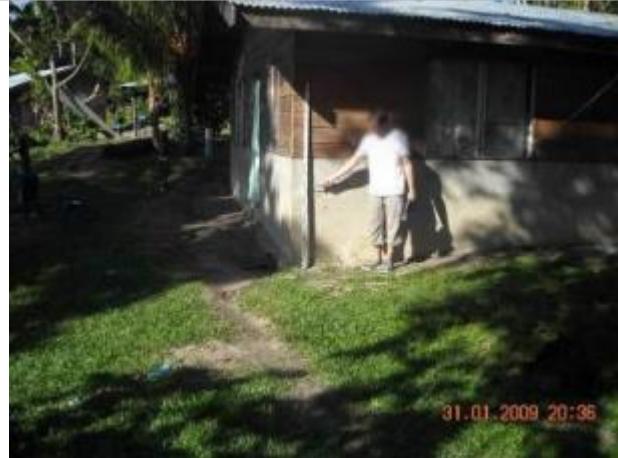
Vue globale du bâtiment

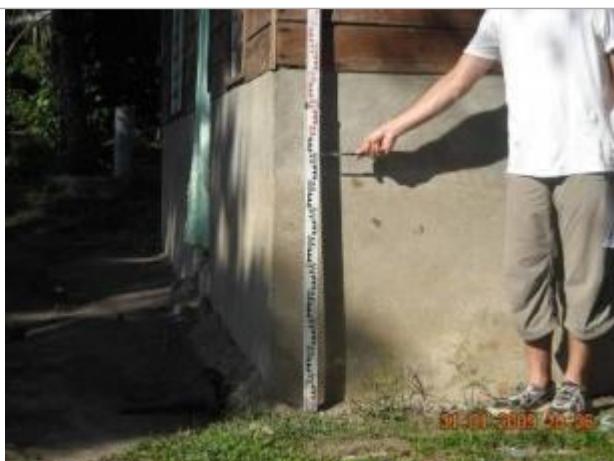
Code : GUY_gin09_R_46_1
Auteur : DEAL Guyane

Vue du support et de la mesure du niveau des PHE

Maximum de l'inondation : Oui
Visibilité : Non **État du repère :** Non renseigné
Pérennité : Aucune **Repère calculé :** Non renseigné
PHEC : Non renseigné

Méthode : Non renseigné
Organisme : GINGER Environnement
Commentaires sur le nivelllement : Mesure manuelle avec un mètre.
 La référence n'a pas été nivelée
Référence nivellée : Autre type de référence
Système altimétrique : Niv. Général de la Guyane 1977
Différence entre le niveau d'eau et la référence (en m) : 0.940 m
