Commune : **GRAND-SANTI**

Rivière : **La Lawa**

## Maison en bois à l'arrière du village

Code : GUY\_gin09\_S\_49

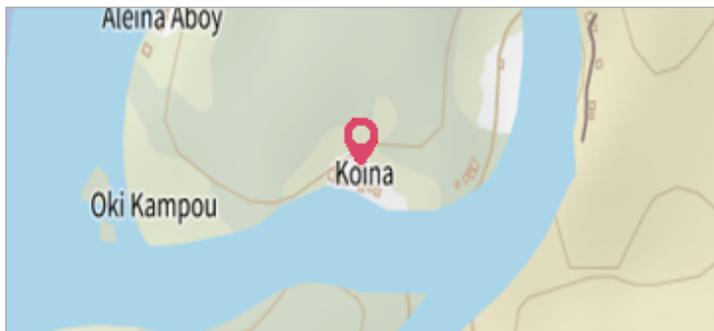
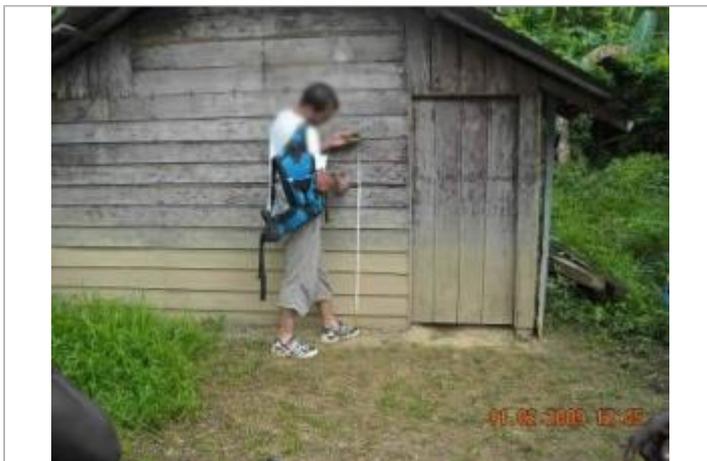
Vue globale du bâtiment

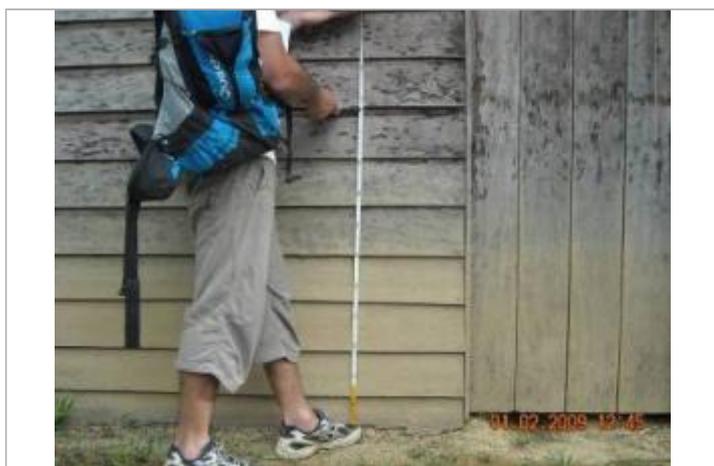
Commentaires : Vitesse moyenne. Niveau maximal atteint en 2006 inférieur de 0.30m

Commentaires sur le nivellement : Mesure manuelle avec un mètre. La référence n'a pas été nivelée

Différence entre le niveau d'eau et la référence (en m) : 1.080 m

Vue du support et de la mesure du niveau des PHE
