Commune : **GRAND-SANTI**

Rivière : **La Lawa**

## Rampe d'escalier de maison sur pilotis

Code : GUY\_gin09\_S\_50

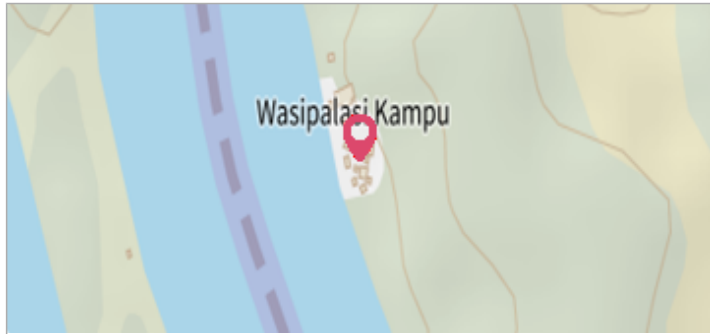
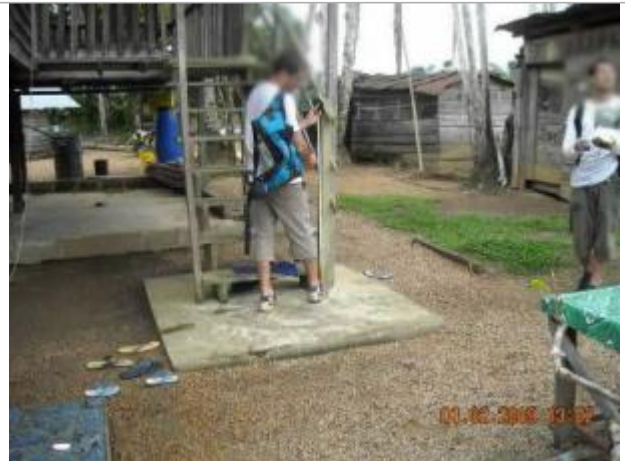
Vue globale du bâtiment

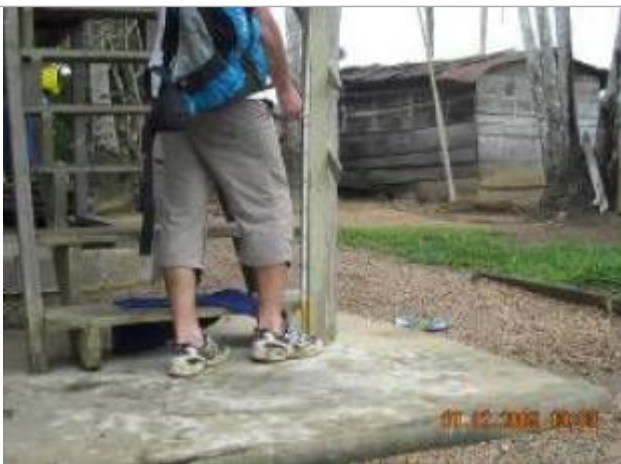
Commentaires sur le nivellement : Mesure manuelle avec un mètre. La référence n'a pas été nivelée

Différence entre le niveau d'eau et la référence (en m) : 0.980 m

Vue du support et de la mesure du niveau des PHE
