Commune : **GRAND-SANTI**Rivière : **La Lawa****Local de batteries****2**

**GÉNÉRAL****Unité de gestion :** Guyane**Code :** GUY\_gin09\_S\_52**Date de mise à jour :** 10/10/2017**Auteur :** DEAL Guyane

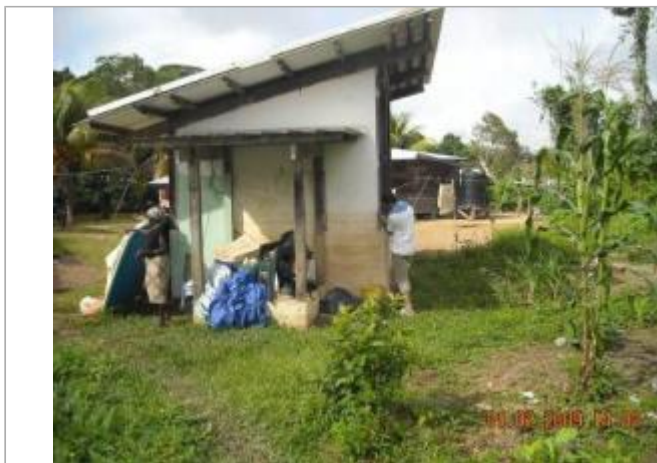
Vue globale du bâtiment

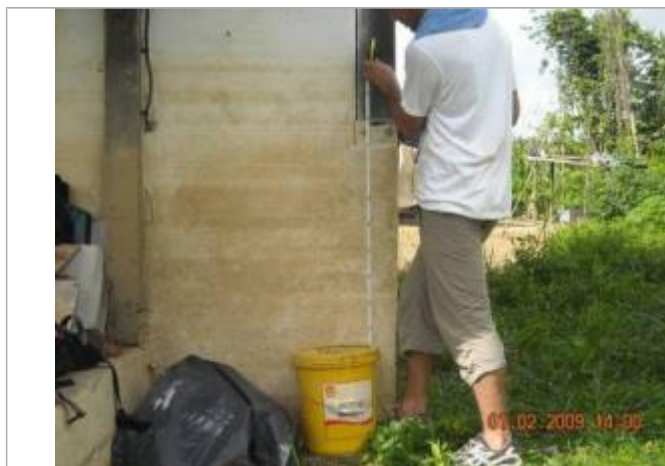
**Commentaires sur le nivellement :** Mesure manuelle avec un mètre. La référence n'a pas été nivelée

**Référence nivelée :** Autre type de référence**Système altimétrique :** Niv. Général de la Guyane 1977**Différence entre le niveau d'eau et la référence (en m) :** 1.200 m

Vue du support et de la mesure du niveau des PHE
