Commune : **GRAND-SANTI** | Rivière : **La Lawa**

**Local de batteries**

Unité de gestion : Guyane  
 Code : GUY\_gin09\_S\_52      Date de mise à jour : 10/10/2017  
 Auteur : DEAL Guyane

Code : GUY\_gin09\_R\_52\_1      Date de mise à jour : 24/04/2018  
 Auteur : DEAL Guyane

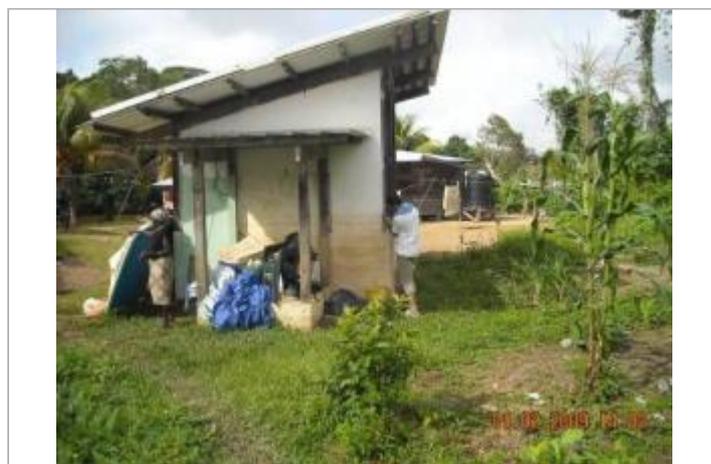
Vue globale du bâtiment

Commentaires : Un carbet et une maison détruits

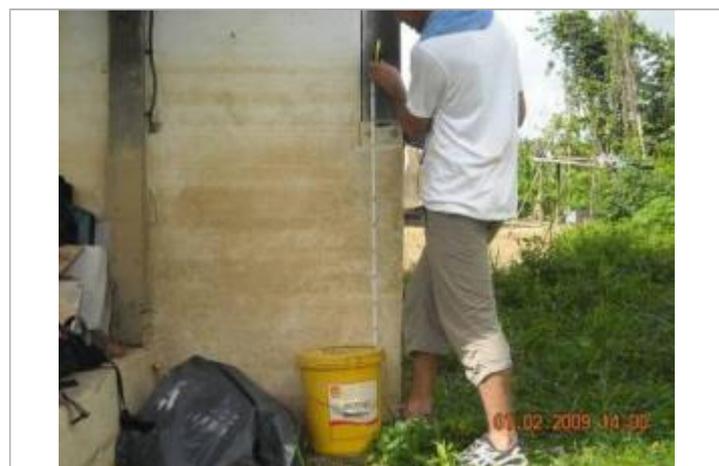
Vue du support et de la mesure du niveau des PHE

Maximum de l'inondation : Oui  
 Visibilité : Non      État du repère : Non renseigné  
 Pérennité : Aucune      Repère calculé : Non renseigné  
 PHEC : Non renseigné

Méthode : Non renseigné  
 Organisme : GINGER Environnement  
 Commentaires sur le nivellement : Mesure manuelle avec un mètre. La référence n'a pas été nivelée  
 Référence nivelée : Autre type de référence  
 Système altimétrique : Niv. Général de la Guyane 1977  
 Différence entre le niveau d'eau et la référence (en m) : 1.200 m
