Commune : **GRAND-SANTI**

Rivière : **La Lawa**

## Maison a droite du carbet

Code : GUY\_gin09\_S\_53

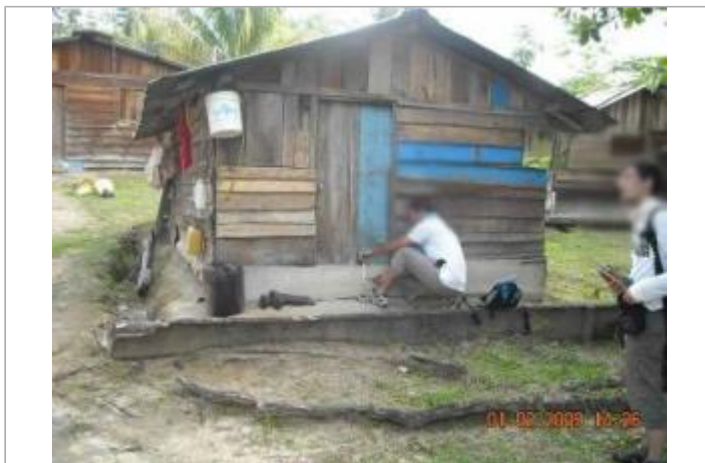
Vue globale du bâtiment

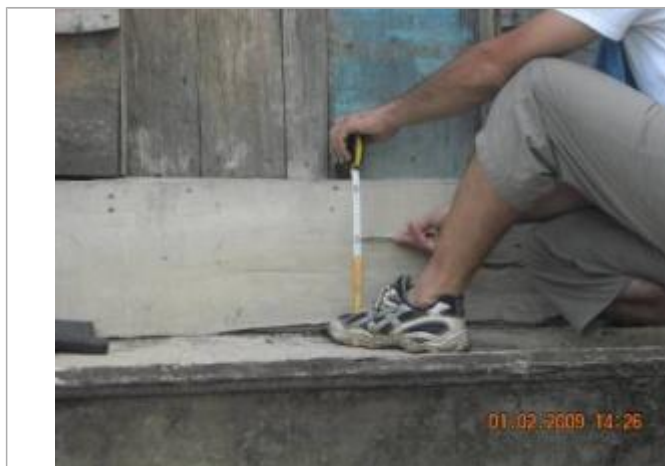
Commentaires : Niveau maximal atteint en 2006 10 cm plus bas

Commentaires sur le nivellement : Mesure manuelle avec un mètre. La référence n'a pas été nivelée

Différence entre le niveau d'eau et la référence (en m) : 0.200 m

Vue du support et de la mesure du niveau des PHE
