Rivière : **La Lawa**

## Maison en bis derrière le carbet cuisine

Code : GUY\_gin09\_S\_57

**SOURCE DE REPÉRAGE : ETUDE DES CRUES DU MARONI DE MAI-JUIN 2008 ET AVRIL-MAI 2006 [GINGER ENVIRONNEMENT ET INFRASTRUCTURES POUR LA DDE DE GUYANE - MAI 2009] - 09/01/2009**

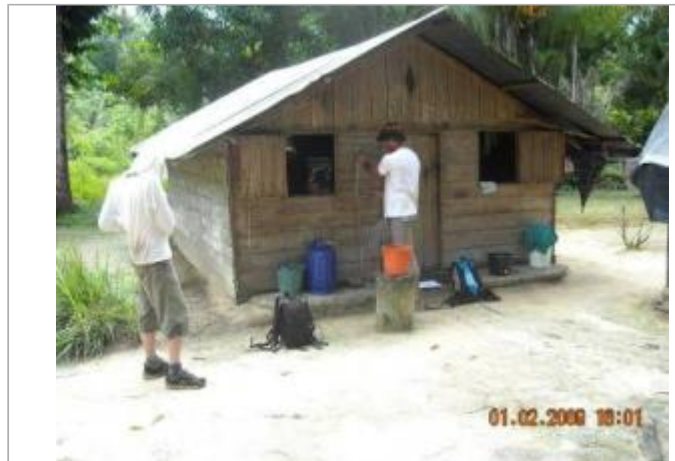
Vue globale du bâtiment

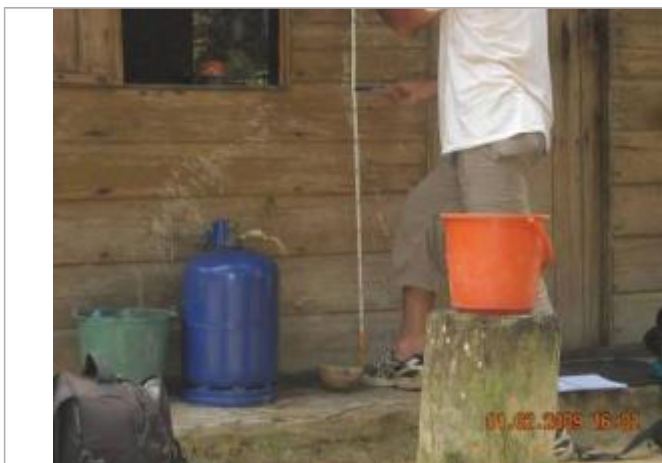
Commentaires sur le nivellement : Mesure manuelle avec un mètre. La référence n'a pas été nivelée

Différence entre le niveau d'eau et la référence (en m) : 0.980 m

Vue du support et de la mesure du niveau des PHE
