Commune : **PAPAICHTON**

Rivière : **La Lawa**

## Maison en limite de secteur habite

Code : GUY\_gin09\_S\_61

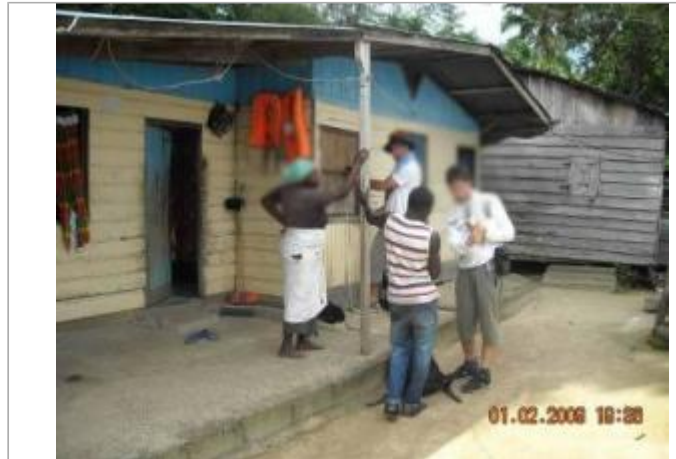
Vue globale du bâtiment

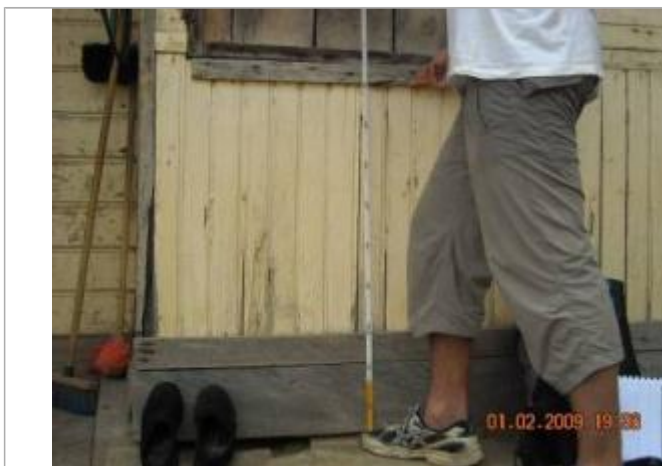
Commentaires : Fortes vitesses. maisons et carbets détruits Village inonde durant 1 mois en 2008.

Commentaires sur le nivellement : Mesure manuelle avec un mètre. La référence n'a pas été nivelée

Différence entre le niveau d'eau et la référence (en m) : 0.900 m

Vue du support et de la mesure du niveau des PHE
