Commune: PAPAICHTON

Maison en limite de secteur habite

Rivière : La Lawa

Unité de gestion : Guyane Code : GUY_gin09_S_61 Auteur : DEAL Guyane

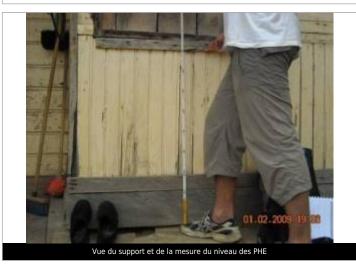
Vue globale du bâtiment

Commentaires: Fortes vitesses. maisons et carbets détruits Village inonde durant 1 mois en 2008.

Différence entre le niveau d'eau et la référence (en m) : 0.900 m
