Commune : **PAPAICHTON**Rivière : **La Lawa****Pilotis de maison a droite du chemin****1** Repère(s) sur le site**GÉNÉRAL**

Code : GUY\_gin09\_S\_64

Auteur : DEAL Guyane

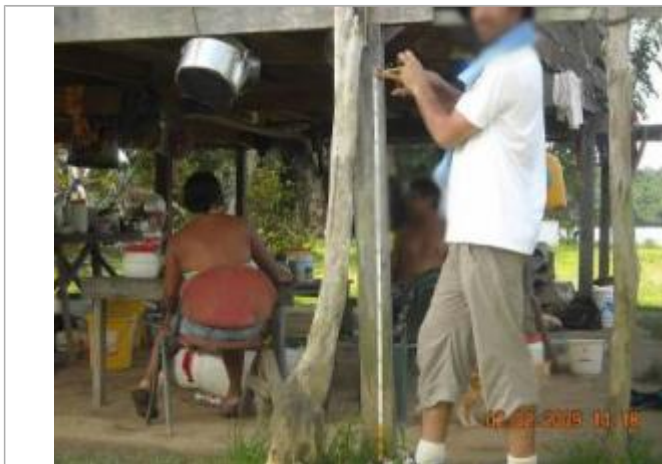
**Commentaires sur le nivellement :** Mesure manuelle avec un mètre. La référence n'a pas été nivelée

Différence entre le niveau d'eau et la référence (en m) : 1.450 m

Vue du support et de la mesure du niveau des PHE
