Maison abandonnée parpaings et bois

Code : GUY_gin09_S_69

**Juin 2008**

SOURCE DE REPÉRAGE : ETUDE DES CRUES DU MARONI DE MAI-JUIN 2008 ET AVRIL-MAI 2006 [GINGER ENVIRONNEMENT ET INFRASTRUCTURES POUR LA DDE DE GUYANE - MAI 2009] - 09/01/2009

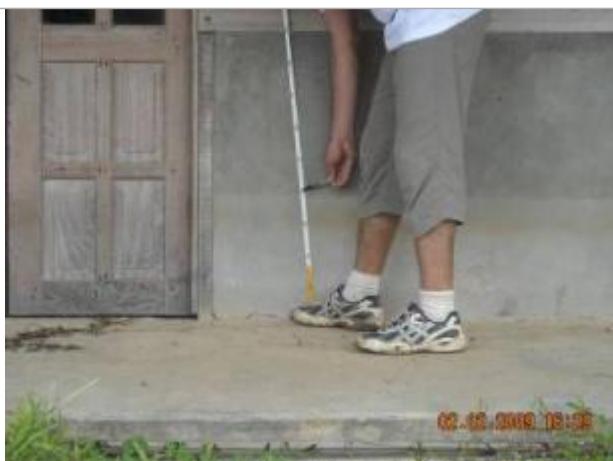
Vue du support et de la mesure du niveau des PHE

Commentaires sur le nivelllement : Mesure manuelle avec un mètre. La référence n'a pas été nivellée

Différence entre le niveau d'eau et la référence (en m) : 0.380 m
