Commune : MARIPASOULA

Pilotis de maison bois

Rivière : La Lawa

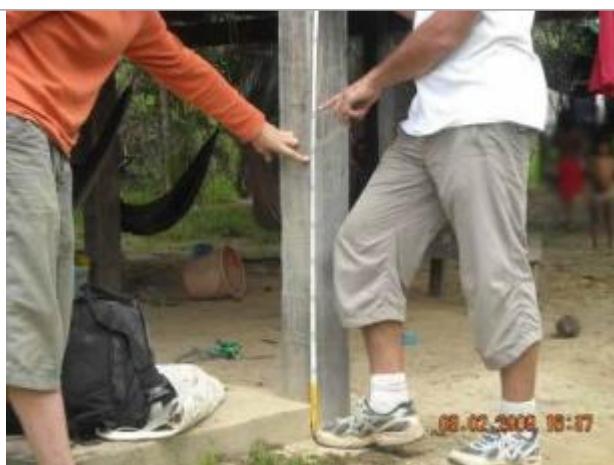
Vue du support et de la mesure du niveau des PHE

Méthode : Non renseigné**Organisme :** GINGER Environnement**Commentaires sur le niveling :** Mesure manuelle avec un mètre. La référence n'a pas été nivelée**Référence nivellee :** Autre type de référence**Système altimétrique :** Niv. Général de la Guyane 1977**Différence entre le niveau d'eau et la référence (en m) :** 0.910 m
