Commune : **MARIPASOULA**

Maison bois R+1 sur dalle

Rivière : **La Lawa****1**

GÉNÉRAL**Unité de gestion :** Guyane**Code :** GUY_gin09_S_77**Auteur :** DEAL Guyane**Date de mise à jour :** 10/10/2017

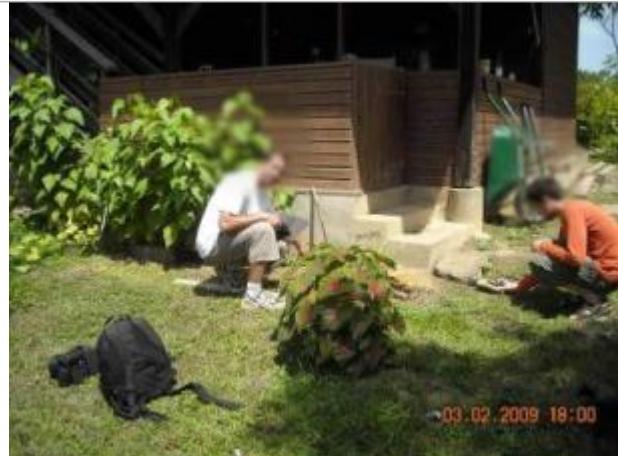
Vue globale du bâtiment

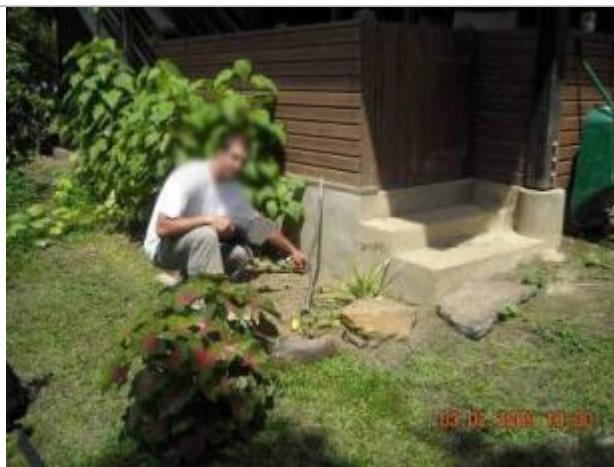
**Juin 2008**Nature de l'inondation : **Débordement de cours d'eau**Altitude calculée de l'eau : **non déterminé**Nature du repère : **Témoignage oral****Commentaires :** Différence de hauteur d'eau maximum entre crue et étage : 4m. 2006 et 2008 ne sont pas des crues exceptionnelles. 1976 semble plus forte. Variation maximum du niveau : 0.2m/j.**GÉNÉRAL****Code :** GUY_gin09_R_77_1**Auteur :** DEAL Guyane**Date de mise à jour :**

Vue du support et de la mesure du niveau des PHE

MARQUE**Maximum de l'inondation :** Oui**Visibilité :** Non**État du repère :** Non renseigné**Pérennité :** Aucune**Repère calculé :** Non renseigné**PHEC :** Non renseigné**SOURCE DE REPÉRAGE : ETUDE DES CRUES DU MARONI DE MAI-JUIN 2008 ET AVRIL-MAI 2006 [GINGER ENVIRONNEMENT ET INFRASTRUCTURES POUR LA DDE DE GUYANE - MAI 2009] - 09/01/2009****Type de repérage :** Campagne de terrain post-inondation**Organisme :** GINGER Environnement**NIVELLEMENT INITIAL - 03/02/2009****Méthode :** Non renseigné**Organisme :** GINGER Environnement**Commentaires sur le nivellage :** Mesure manuelle avec un mètre. La référence n'a pas été nivellée**Référence nivellée :** Autre type de référence**Système altimétrique :** Niv. Général de la Guyane 1977**Différence entre le niveau d'eau et la référence (en m) :** 0.000 m
