Commune : **MARIPASOULA**Rivière : **La Lawa****Poteau de garde-corps du pont sur la crique****1**

**GÉNÉRAL****Unité de gestion :** Guyane**Code :** GUY\_gin09\_S\_82**Date de mise à jour :** 10/10/2017**Auteur :** DEAL Guyane

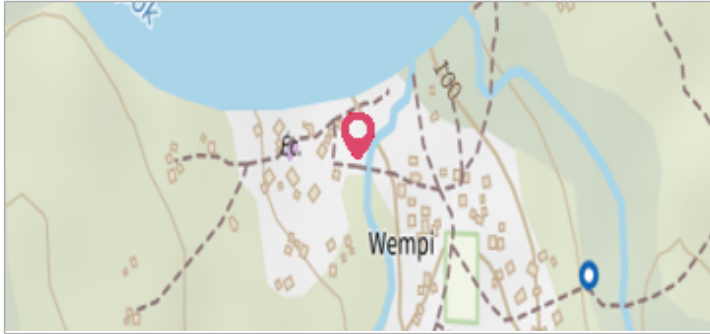
Repère(s) sur le site

**Juin 2008**Altitude calculée de l'eau : **non déterminé**Nature de l'inondation : **Débordement de cours d'eau**Nature du repère : **Témoignage oral****Commentaires :** Inondation de la crique rend le trajet difficile jusqu'aux abatis.**GÉNÉRAL****Code :** GUY\_gin09\_R\_82\_1**Date de mise à jour :****Auteur :** DEAL Guyane

**MARQUE****Maximum de l'inondation :** Oui**Visibilité :** Non**État du repère :** Non renseigné**Pérennité :** Aucune**Repère calculé :** Non renseigné**PHEC :** Non renseigné

**Commentaires sur le nivellement :** Mesure manuelle avec un mètre. La référence n'a pas été nivelée

**Référence nivelée :** Autre type de référence**Système altimétrique :** Niv. Général de la Guyane 1977**Différence entre le niveau d'eau et la référence (en m) :** 0.400 m
