Commune : **EVRY-COURCOURONNES****Club de voile amont pont Évry**Rivière : **La Seine****Commentaires :** Au niveau du portail à coté de la haie marquée**1**

GÉNÉRAL**Unité de gestion :** Seine moyenne-Yonne-Loing**Code :** SMYL16_SM_S_95**Date de mise à jour :** 10/10/2017**Auteur :** SPC SMYL

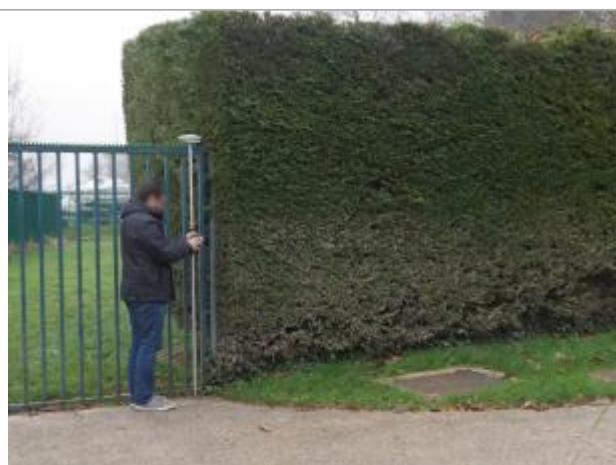
Vue du repère - Auteur : DRIEE IDF

**3 Juin 2016****Nature de l'inondation :** Débordement de cours d'eau**Altitude calculée de l'eau :** **35.387 m****Nature du repère :** Laisse d'inondation**Commentaires :** Marques thuyas, dépôt léger nets jusqu'à 1,30m, probablement eau jusqu'à 1,40m**GÉNÉRAL****Code :** SMYL16_SM_R_95_1**Date de mise à jour :****Auteur :** SPC SMYL

MARQUE**Maximum de l'inondation :** Oui**Visibilité :** Non renseigné**État du repère :** Mauvais**Pérennité :** Aucune**Repère calculé :** Non renseigné**PHEC :** Non renseigné**SOURCE DE REPÉRAGE : RELEVÉ DE LAISSES SUITE À LA CRUE DE MAI/JUIN 2016 SUR LE BASSIN DE LA SEINE - 07/06/2016****Type de repérage :** Campagne de terrain post-inondation**Organisme :** SPC Seine moyenne - Yonne - Loing**NIVELLEMENT SPC - 01/10/2016****Méthode :** Méthode combinée**Organisme :** SPC Seine moyenne - Yonne - Loing**Commentaires sur le nivelllement :** Limite du dépôt de sédiments incertaine.**Référence nivélée :** Autre type de référence**Description référence du repère :** Au sol au pied du portail**Système altimétrique :** NGF IIGN 1969 (système normal)**Altitude de la référence (en m) :** 33.987 m**Différence entre le niveau d'eau et la référence (en m) :** 1.400 m**Altitude calculée de l'eau (en m) :** 35.387
