Commune : **EVRY-COURCOURONNES**

## Club d'aviron face ponton sous 2

Rivière : **La Seine**

**GÉNÉRAL****Unité de gestion :** Seine moyenne-Yonne-Loing**Code :** SMYL16\_SM\_S\_97**Date de mise à jour :** 10/10/2017**Auteur :** SPC SMYL

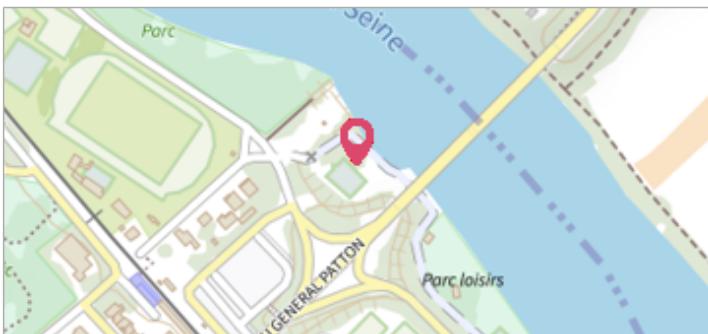
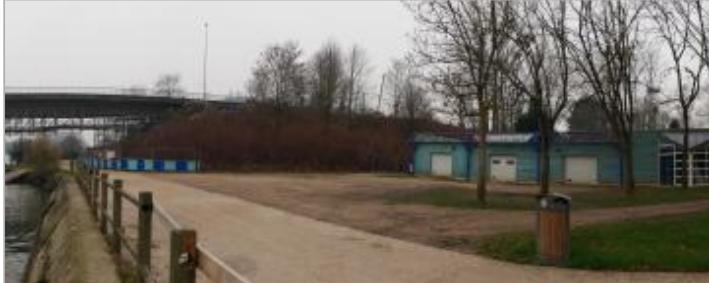
Vue du site - Auteur : DRIEE IDF

Commentaires : Au niveau de la rampe d'accès

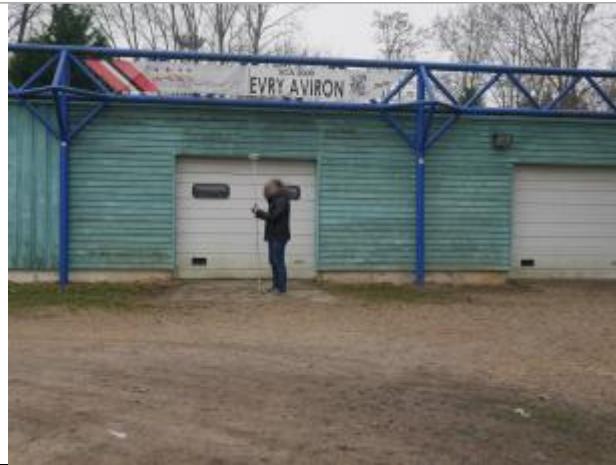
Vue du repère - Auteur : DRIEE IDF

**3 Juin 2016**Nature de l'inondation : **Débordement de cours d'eau**Altitude calculée de l'eau : **35.482 m**Nature du repère : **Photographie**

Commentaires : Laisse sur le bâtiment

**MARQUE****Maximum de l'inondation :** Oui**Visibilité :** Non renseigné**État du repère :** Mauvais**Pérennité :** Aucune**Repère calculé :** Non renseigné**PHEC :** Non renseigné
