Commune : <b>CHOISY-LE-ROI</b>	Rivière : <b>La Seine</b>
	<b>122 quai de Choisy</b>

**Unité de gestion :** Seine moyenne-Yonne-Loing  
**Code :** SMYL16\_SM\_S\_148 **Date de mise à jour :** 05/10/2020  
**Auteur :** SPC SMYL

**Code :** SMYL16\_SM\_R\_148\_1 **Date de mise à jour :** 05/10/2020  
**Auteur :** SPC SMYL

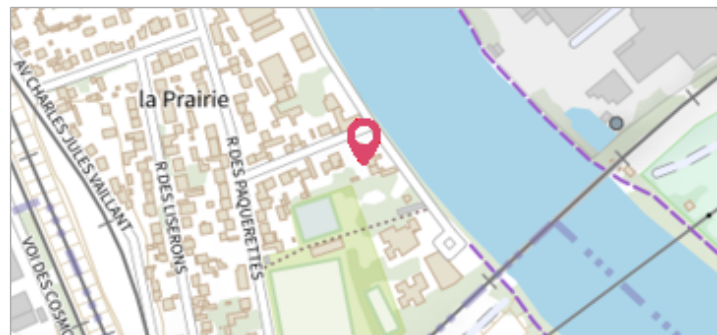
**Commentaires :** Mur de clôture à l'arrière de la maison
