Commune : **VANNES-SUR-COSSON**Rivière : **Le Cosson****Le Ousson - Boulodrome****Commentaires** : Boulodrome du lieu-dit le Ousson, sur la route de Vannes-sur-Cosson.**1** Repère(s) sur le site**GÉNÉRAL****Unité de gestion** : Loire-Allier-Cher-Indre**Code** : CER\_COS16\_S\_1**Date de mise à jour** : 13/10/2017**Auteur** : A. Bontemps - Cerema Normandie-Centre

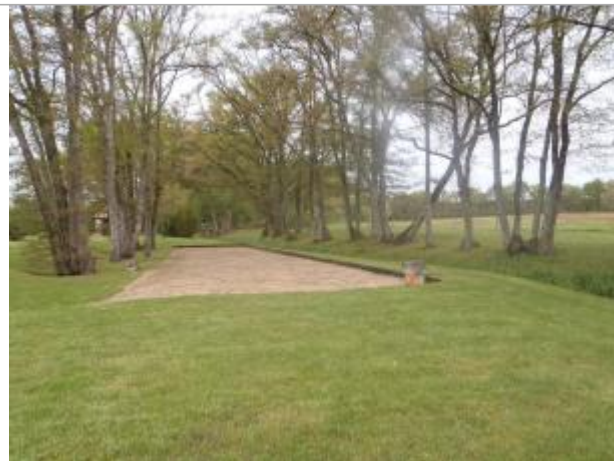
Site (source : CEREMA Normandie-Centre)

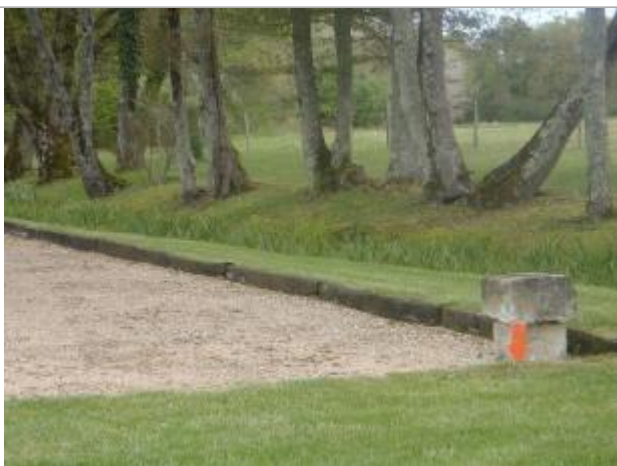
**31 mai 2016**Nature de l'inondation : **Débordement de cours d'eau**Altitude calculée de l'eau : **130.43 m**Nature du repère : **Témoignage oral****Commentaires** : L'eau est arrivée sur le terrain de boules au niveau de la grosse pierre. Fiabilité du repère : Moyenne.**GÉNÉRAL****Code** : CER\_COS16\_R\_1\_1**Date de mise à jour** :**Auteur** : A. Bontemps - Cerema Normandie-Centre

Repère (source : CEREMA Normandie-Centre)
