Commune : SENNELY

Château de la Turpinière

Rivière : Le Cossion

GÉNÉRAL**Unité de gestion :** Loire-Allier-Cher-Indre**Code :** CER_COS16_S_3**Date de mise à jour :** 13/10/2017**Auteur :** A. Bontemps - Cerema Normandie-Centre

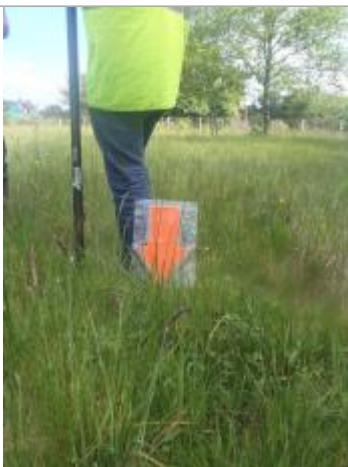
Repère (source : CEREMA Normandie-Centre)

**31 Mai 2016**Nature de l'inondation : **Débordement de cours d'eau**Altitude calculée de l'eau : **116.06 m**Nature du repère : **Témoignage oral****Commentaires :** L'eau est montée dans les près du château, d'après le gardien de la propriété. Fiabilité du repère : Fiable.**GÉNÉRAL****Code :** CER_COS16_R_3_1**Date de mise à jour :****Auteur :** A. Bontemps - Cerema

MARQUE**Maximum de l'inondation :** Oui**Visibilité :** Oui**État du repère :** Moyen**Pérennité :** Aucune**Repère calculé :** Non renseigné**PHEC :** Non renseigné
