Commune : **MENESTREAU-EN-VILLETTE**Rivière : **Le Cosson****La Loussière****1**

GÉNÉRAL**Unité de gestion :** Loire-Allier-Cher-Indre**Code :** CER_COS16_S_6**Date de mise à jour :** 13/10/2017**Auteur :** A. Bontemps - Cerema Normandie-Centre

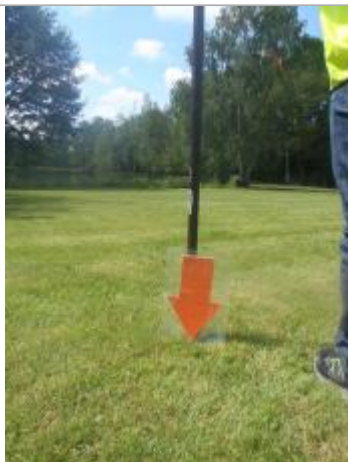
Repère (source : CEREMA Normandie-Centre)

**31 Mai 2016**Altitude calculée de l'eau : **109.22 m**Nature de l'inondation : **Débordement de cours d'eau**Nature du repère : **Témoignage oral****Commentaires :** L'eau a recouvert partiellement le jardin. Fiabilité du repère : Fiable.**GÉNÉRAL****Code :** CER_COS16_R_6_1**Date de mise à jour :****Auteur :** A. Bontemps - Cerema Normandie-Centre

MARQUE**Maximum de l'inondation :** Oui**Visibilité :** Oui**État du repère :** Moyen**Pérennité :** Aucune**Repère calculé :** Non renseigné**PHEC :** Non renseigné**SOURCE DE REPÉRAGE :** CEREMA DT NORMANDIE CENTRE (SITE DE BLOIS), LE COSSON, CRUE DE MAI-JUIN 2016 - 07/09/2017**Type de repérage :** Campagne de terrain post-inondation**Organisme :** CEREMA Normandie - Centre**NIVELLEMENT D'ORIGINE CEREMA NORMANDIE-CENTRE, SITE DE BLOIS - 24/05/2017****Méthode :** GPS**Organisme :** CEREMA Normandie - Centre**Commentaires sur le nivellement :** Précision verticale (m) : 0,015.

Référence nivelée : Marque d'inondation**Système altimétrique :** NGF IGN 1969 (système normal)**Altitude de la référence (en m) :** 109.220 m**Altitude calculée de l'eau (en m) :** 109.22
