Commune : **LA FERTE-SAINT-AUBIN**Rivière : **Le Cosson****Piscine, 11 Rue Lowendal****1** Repère(s) sur le site**GÉNÉRAL****Unité de gestion :** Loire-Allier-Cher-Indre**Code :** CER_COS16_S_17**Date de mise à jour :** 13/10/2017**Auteur :** A. Bontemps - Cerema Normandie-Centre

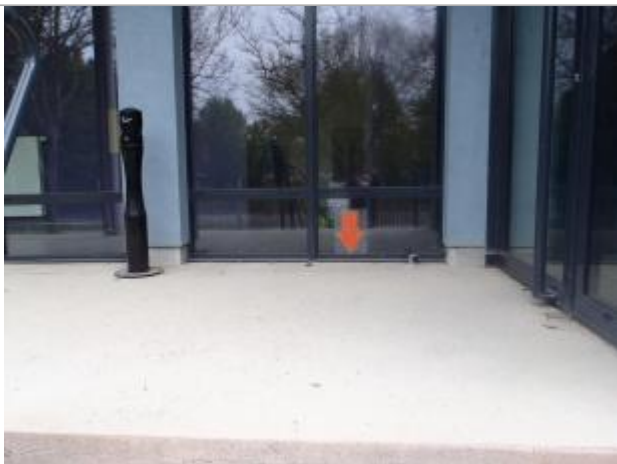
Repère (source : CEREMA Normandie-Centre)

**31 mai 2016**Altitude calculée de l'eau : **102.64 m**Nature de l'inondation : **Débordement de cours d'eau**Nature du repère : **Témoignage oral****Commentaires :** + 5 cm d'eau en haut de la dernière marche à l'entrée de la piscine. Fiabilité du repère : Fiable.**GÉNÉRAL****Code :** CER_COS16_R_17_1**Date de mise à jour :****Auteur :** A. Bontemps - Cerema Normandie-Centre

MARQUE**Maximum de l'inondation :** Oui**Visibilité :** Oui**État du repère :** Bon**Pérennité :** Longue**Repère calculé :** Non renseigné**PHEC :** Non renseigné**SOURCE DE REPÉRAGE :** CEREMA DT NORMANDIE CENTRE (SITE DE BLOIS), LE COSSON, CRUE DE MAI-JUIN 2016 - 07/09/2017**Type de repérage :** Campagne de terrain post-inondation**Organisme(s) :** CEREMA Normandie - Centre**NIVELLEMENT D'ORIGINE CEREMA NORMANDIE-CENTRE, SITE DE BLOIS - 02/05/2017****Méthode :** GPS**Organisme :** CEREMA Normandie - Centre**Commentaires sur le nivellement :** Précision verticale (m) : 0,012.
Précision horizontale (m) : 0,022.**Référence nivelée :** Autre type de référence**Description référence du repère :** Marche**Système altimétrique :** NGF IGN 1969 (système normal)**Altitude de la référence (en m) :** 102.590 m**Différence entre le niveau d'eau et la référence (en m) :** 0.050 m**Altitude calculée de l'eau (en m) :** 102.64
